ELABORAT

sanacije zamakanja v kletne prostore
objekta

**»Športna dvorana, Černelčeva cesta 10«
v Brežicah**

DN: **02-024-16/IL**

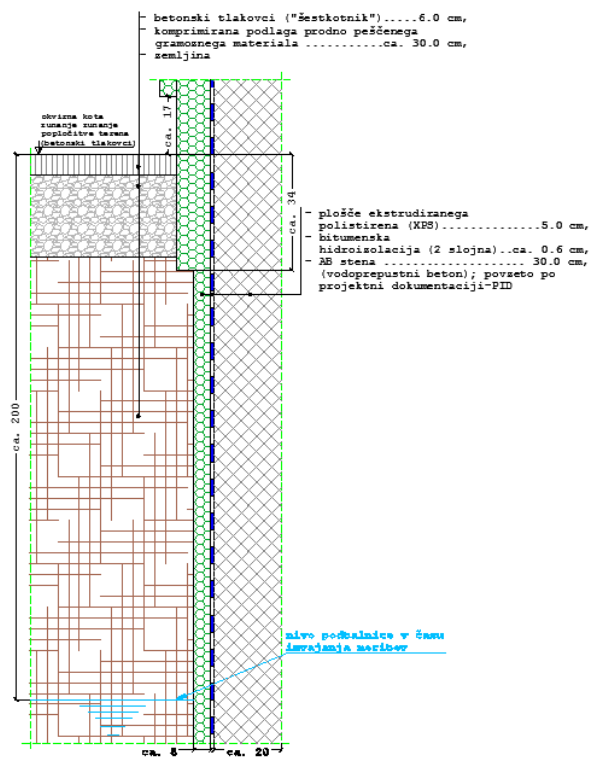
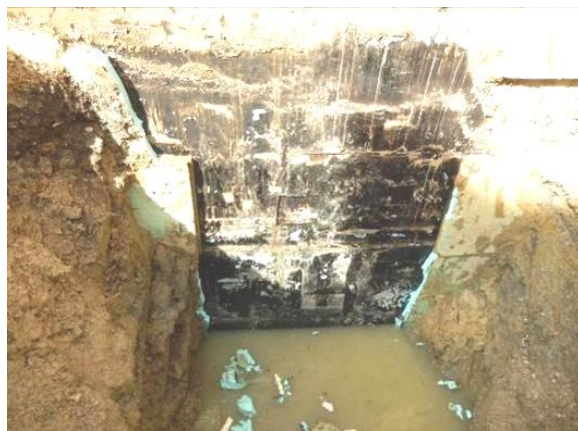
Sliki 3 in 4: Risba sondažnega izkopa in pogled na izvedeni sondažni izkop T1 ob AB obodni vkopani steni

- višina podtalnice v času izvajanja meritev je bila ca. 2,0 m od kote popločitve terena (betonski tlakovci),
- na lokaciji sondažnega izkopa je mestoma nezaščiten del hidroizolacije z ekstrudiranim polistirenom (slika 5),

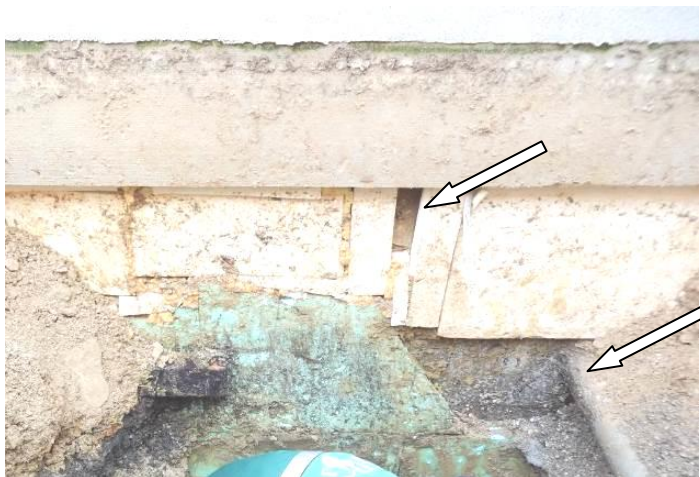
Slika 5: Pogled na mestoma nezaščitenega dela hidroizolacije

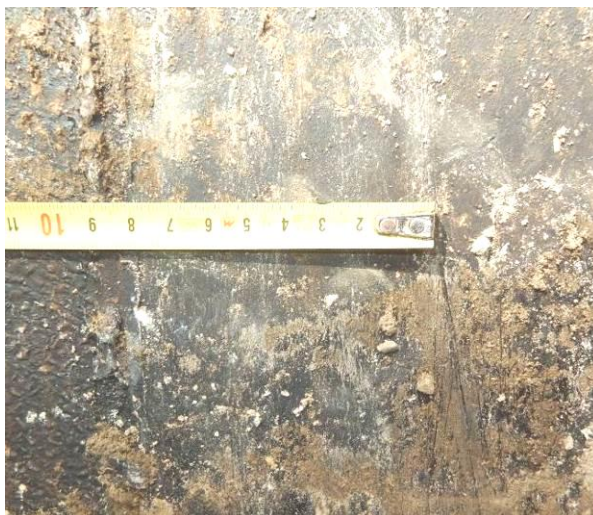
- izvedena vertikalna bitumenska hidroizolacija je vgrajena v dveh slojih, skupna deb. 6 mm,
- preklopi med hidroizolacijami so izvedeni na ca. 8 cm (slika 6),

Slika 6: Pogled na preklap hidroizolacije

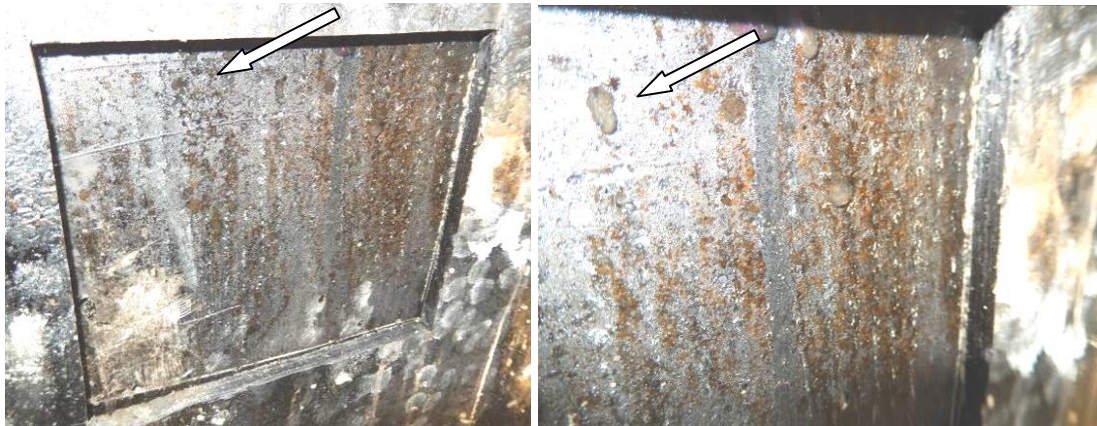
- na mestu, kjer ni votlo odzvanjalo pri pritrkavanju obstoječe hidroizolacije smo odstranili kos hidroizolacije. Površina pod AB obodne vkopane stene je vlažna (sliki 7 in 8),

Sliki 7 in 8: Pogled na odstranjen kos hidroizolacije, kje je bila površini AB vkopane obodne stene močno vlažna

Na osnovi pregleda projektne dokumentacije, detaljnega pregleda kletnih in garažnih prostorov ter sondiranja AB obodne vkopane kletne stene in izvedene hidroizolacije na njej najprej ugotavljamo, da do zamakanja v kletne prostore prihaja zaradi **nekvalitetno izvedene vertikalne hidroizolacije** na AB obodnih kletnih stenah objekta. Bitumenska hidroizolacija je sicer izvedena dvoslojno, vendar hidroizolacijski trakovi na **ca. 70 % površine niso sprijeti s podlago**, na površinah, kjer pa so sprijeti pa se z lahkoto odtrgajo od podlage.

V regi med odstopljeno hidroizolacijo in AB obodno vkopano steno se tudi nad višino podtalnice nahaja voda. Površine betonske stene so **močno navlažene**. To pomeni, da voda na mestih slabe tesnitve hidroizolacije prihaja za hidroizolacijo in se nato razliva po regah med hidroizolacijo in AB obodno vkopano steno. Od tu pa nato postopoma prodira skozi netesna mesta v betonski steni v notranjost objekta, v klet in garažo. Netesna mesta v betonu skozi katera voda pronica v prostore so predvsem nezatesnjene juvidur cevi, ki so služile za povezovanje opazev med betoniranjem AB obodne stene, netesni stiki med AB temeljno ploščo in AB obodnimi vkopanimi stenami ter razpoke in preboji skozi stene. V manjšem obsegu so v stenah prisotne tudi netesna mesta zaradi poroznega ali segregiranega betona, kjer pa v glavnem prihaja samo do vlaženja, ne pa tudi zatekanja vode.

- odstranitev obstoječih opleskov in izravnalnih mas na betonskih obodnih stenah,
- injektiranje razpok in delovnih stikov ter poroznih mest na AB obodnih vkopanih stenah, kjer prihaja do zamakanja, s poliuretansko injekcijsko maso, ki nabreka v kontaktu z vodo,

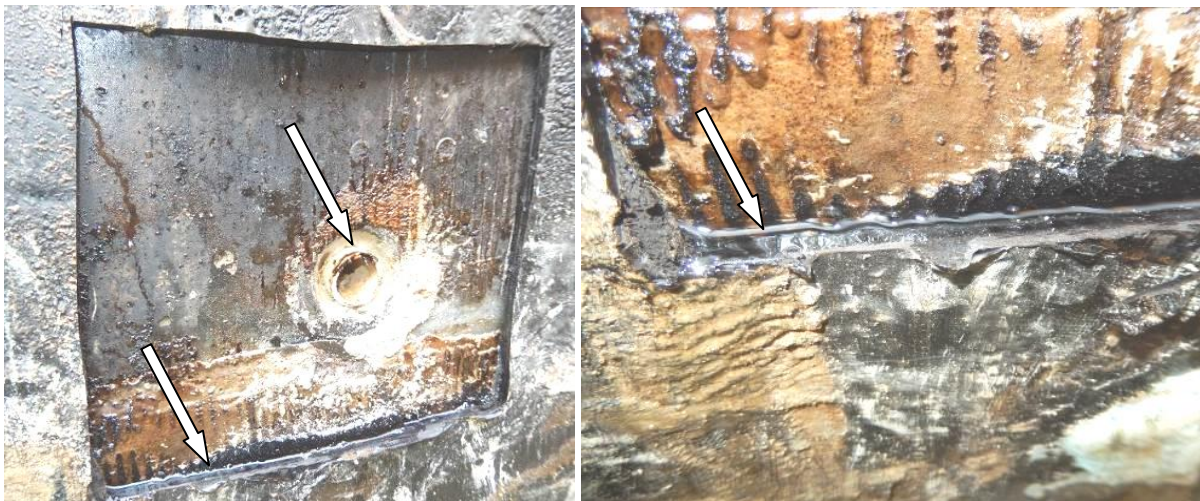
- tudi na mestu, kjer je votlo odzvanjalo pri pretrkavanju obstoječe hidroizolacije smo odstranili kos hidroizolacije. Hidroizolacija na AB obodni vkopani steni ni sprijeta s podlago. Na površini je vidna voda, ki priteka iz stika neodstranjene hidroizolacije in betonske stene.
- Na mestu odstranjenega kosa hidroizolacije se nahaja nezatesnjena »juvidur« cev (sliki 9 in 10),

Sliki 9 in 10: Pogled na odstranjen kos hidroizolacije, v področje katerega doteka voda iz stika neodstranjene hidroizolacije in betonske stene. Vidna je tudi nezatesnjena »juvidur« cev

- tesnitev nezatesnjenih juvidur cevi z nabrekajočo polimerizirano maso ali injektiranjem ter debeloslojniom elastičnim polimeriziranim cementnim premazom v območju cevi,
- izvedba vodotesne preplastitve ("šleme") iz visokopolimerizirane cementne mase v debelini 2-3 mm armirane z armirno mrežico,
- zaključni mineralni oplesk,
- ponovna montaža odstranjenih ali prestavljenih instalacijskih vodov ter izvedba zaključnih oblog in tlakov na talni plošči (prostoru kegljišča in hodnik).

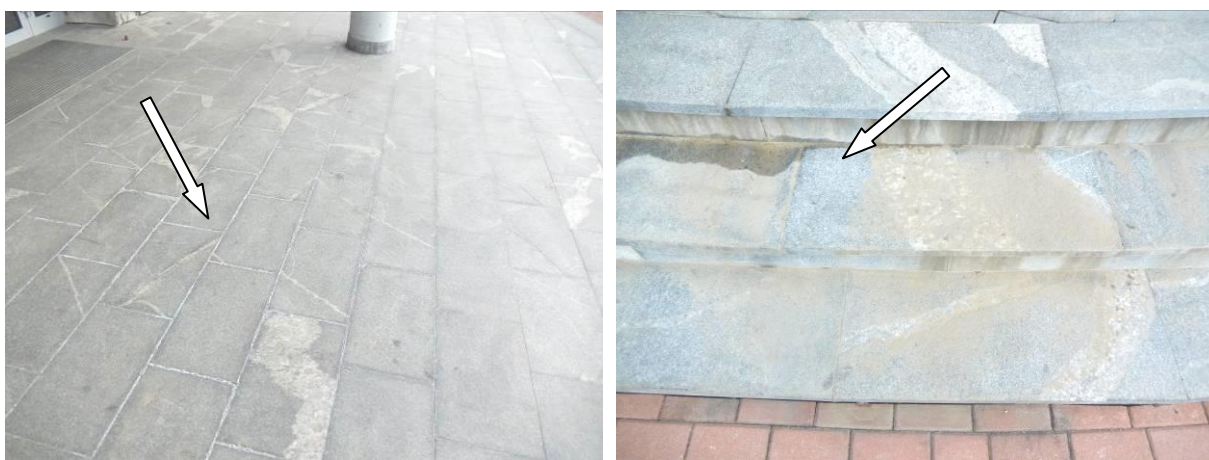
Terasa s stopniščem pred vhodom v poslovni del objekta je obložena s kamnitimi ploščami. Plošče so vgrajene s cementno lepilno malto. Fuge med kamnitimi ploščami so reda velikosti 3-4 mm. Na več mestih na terasi so vidni sledovi vlaženja (beli madeži kot posledica siganja - kalcijev karbonat).

Na stikih med vertikalno in horizontalno kamniti oblogo na stopnicah so vidni izraziti znaki zatekanja in plasti sige.

Sliki 11 in 12: Izločanje sige na horizontalni površini terase (slika levo) in sledovi zamakanja in plasti sige na stopnicah (slika desno)

Bele lise (siga) na **kamniti oblogi terase** pred vhodom v poslovni del objekta se pojavljajo predvsem v območju fug med posameznimi ploščami. Njihov nastanek je posledica pronicanja padavinske vode skozi fuge med ploščami, ki postopoma prepoji cementno malto v katero so ploščice položene. V njej voda počasi topi nezreagirani kalcijev oksid $\text{Ca}(\text{OH})_2$, ki je sicer sestavni del cementa. V času suhega in toplejšega vremena ujeta voda v malti izpareva skozi fuge in s sabo odnaša tudi raztopljeni kalcijev oksid, ki na odreagira s CO_2 iz zraka, s čimer nastane kalcijev karbonat (siga) ki se odlaga na površini fugirne mase oz kamnite plošče ob fugi.

Na **stopnišču ob terasi** prihaja prav tako do nalaganja plasti sige in sicer zaradi zatekanja vode, skozi stike med vertikalnimi in horizontalnimi površinami stopnic. Za stopnicami je namreč zemljina, ki se navlažuje preko netesne ab plošče terase in stikov med stopnicami. Madeži na kamnitih ploščah stopnic so zato rjavi (fini delci zaledne zemljine raztopljeni v vodi).

- čiščenje kamnite obloge z vodnim curkom pod visokim pritiskom z dodatkom abraziva,
- injektiranje stika med vertikalnimi in horizontalnimi površinami stopnic s poliuretansko injektirno maso, ki nabreka v kontaktu z vodo ter dodatna tesnitev stika s kitanjem le - tega s PU tesnilnim kitom,
- odstranitev kamnitih plošč, ki so odstopile od podlage (škatljajo med pretrkavanjem) in njihova ponovna vgradnja z dolepljenjem s polimeriziranim cementnim lepilom. Od predvidenega števila kamnitih plošč, ki so odstopile od podlage je potrebno upoštevati, da bo med odtranjevanjem ca 50 % plošč poškodovanih in jih bo potrebno zamenjati z novimi,
- reparacija fug med kamnitimi ploščami s fugirno maso,
- izvedba impregnacije vseh kamnitih površin terase in stopnišča z impregnatorjem na bazi litijevega vodnega stekla.

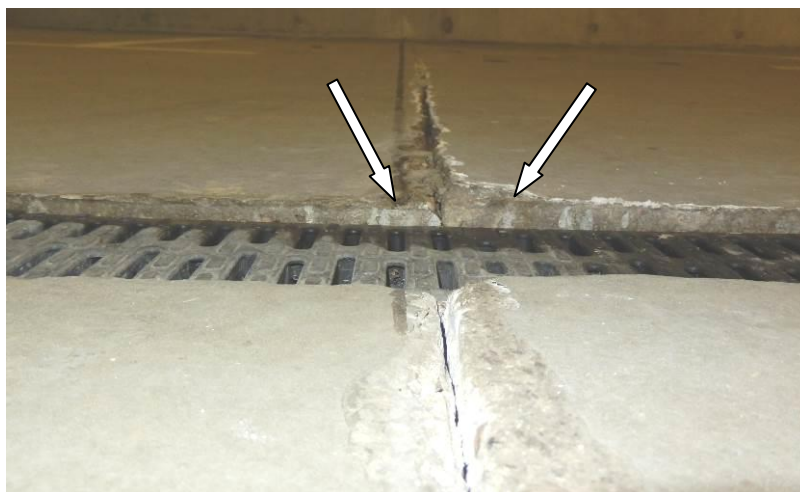
V parkirni garaži smo na lokaciji linijske kanalete ob dilatacijah registrirali tudi dvig zgornje AB plošče debeline 10,0 cm. Dvig je posledica t.i. "vihanja" talne plošče, zaradi neenakomernega izsuševanja plošče v fazi strjevanja betona in vezanja cementa.

Slika 13: Pogled na dvig zgornje AB plošče

Sicer pa smo ob dilatacijah registrirali tudi dvig zgornje AB plošče debeline 10,0 cm. Dvig je posledica t.i. "vihanja" talne plošče, zaradi neenakomernega izsuševanja plošče v fazi strjevanja betona in vezanja cementa. Vihanje je pogosto prisotno predvsem na talnih ploščah z majhnimi debelinami in velikimi površinami, kar je slučaj tudi v našem primeru.

- injektiranje dilatacije s PU maso, ki nabreka v kontaktu z vodo,
- vgradnja tesnilnega traku na globini ca 1,0 cm od zgornje kote plošče s predhodnim rezkanjem betona ob dilataciji v globini ca 1,5 cm in širini ca. 15 cm na vsako stran dilatacije,
- podinjketiranje zavihanih robov AB finalne plošče debeline 10,0 cm ob dilataciji (pas ca. 1,5 m na vsako stran dilatacije) z vgradnjo injekcijskih nastavkov in injektiranjem rege med to ploščo in podlago s cementno injekcijsko maso.
