4.1 Fotodokumentacija - vizualni pregled

A. ZUNANJOST OBJEKTA

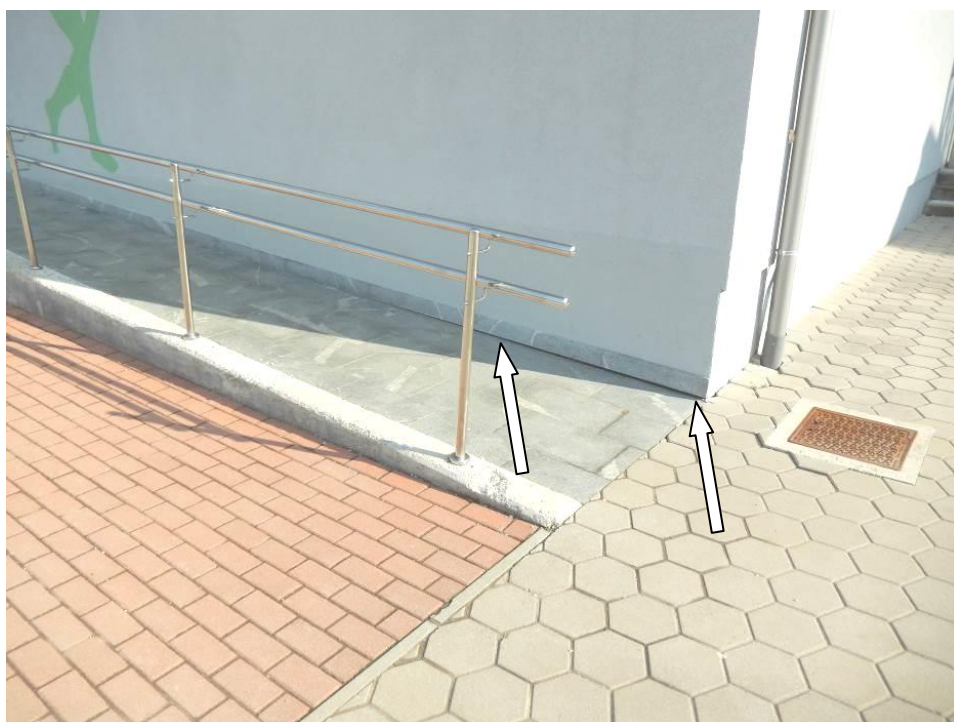
Slika 2: Na JZ strani objekta je na stiku fasadnega podzidka (cokla) in pohodno klančino vidna rega. Obstoječe stopnišče s kamnito finalno oblogo se je posedlo v globino do ca. 2 cm

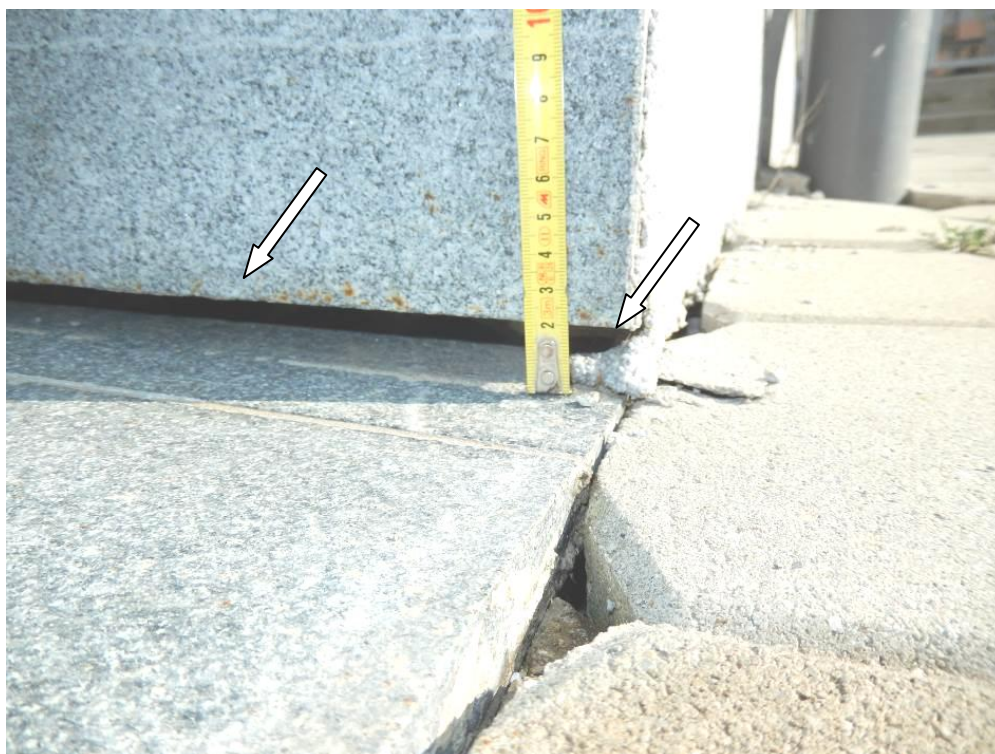
Slika 3: Na JZ strani objekta je na stiku fasadnega podzidka (cokla) in pohodno klančino vidna reza. Obstoječe stopnišče s kamnito finalno oblogo se je posedlo v globino do ca. 2 cm

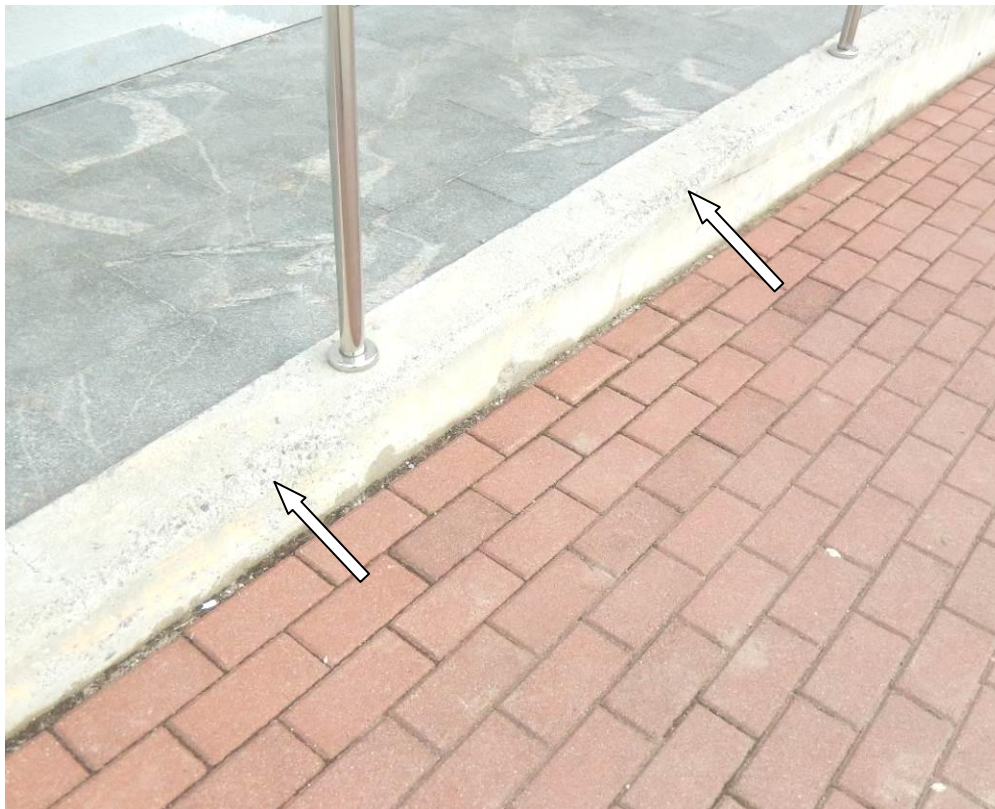
Slika 4: Na betonskem parapetu na lokaciji klančine pri vhodu v obravnavani objekt se pojavljajo sledovi krušenja vrhnjih plasti betona

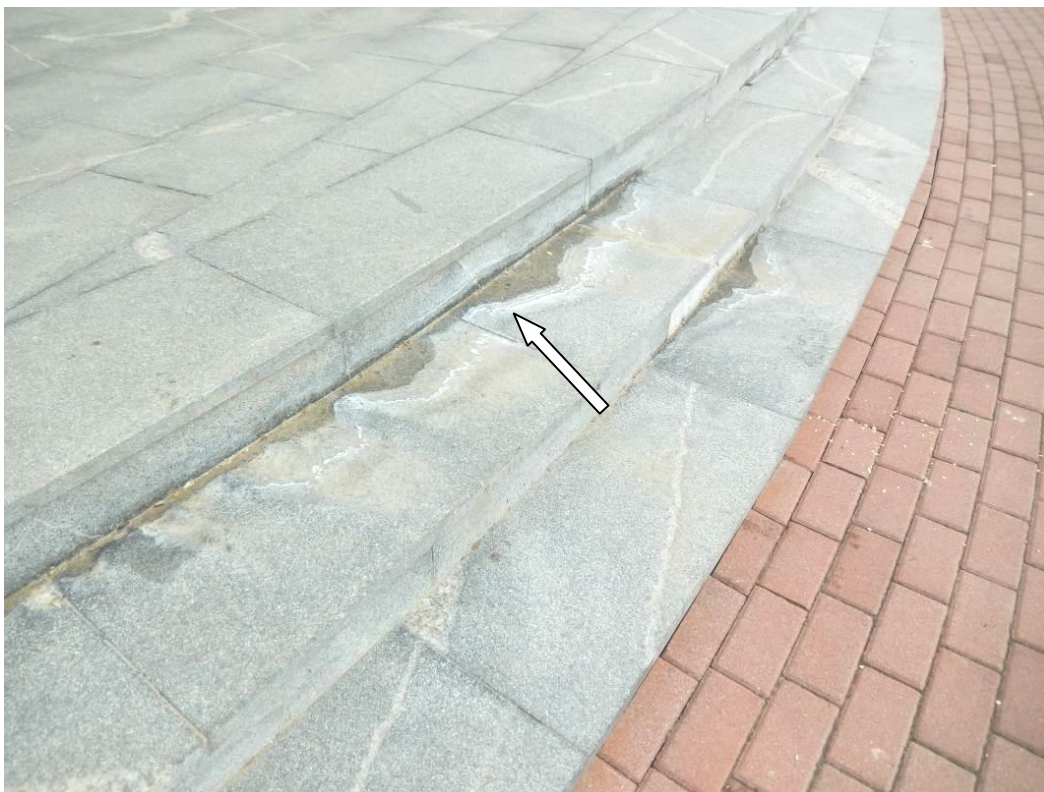
Slika 5: Na finalni oblogi stopnišča, terase in klančine (kamnite plošče) pred vhodom v obravnavani objekt so vidni sledovi vlaženja (beli madeži kot posledica siganja

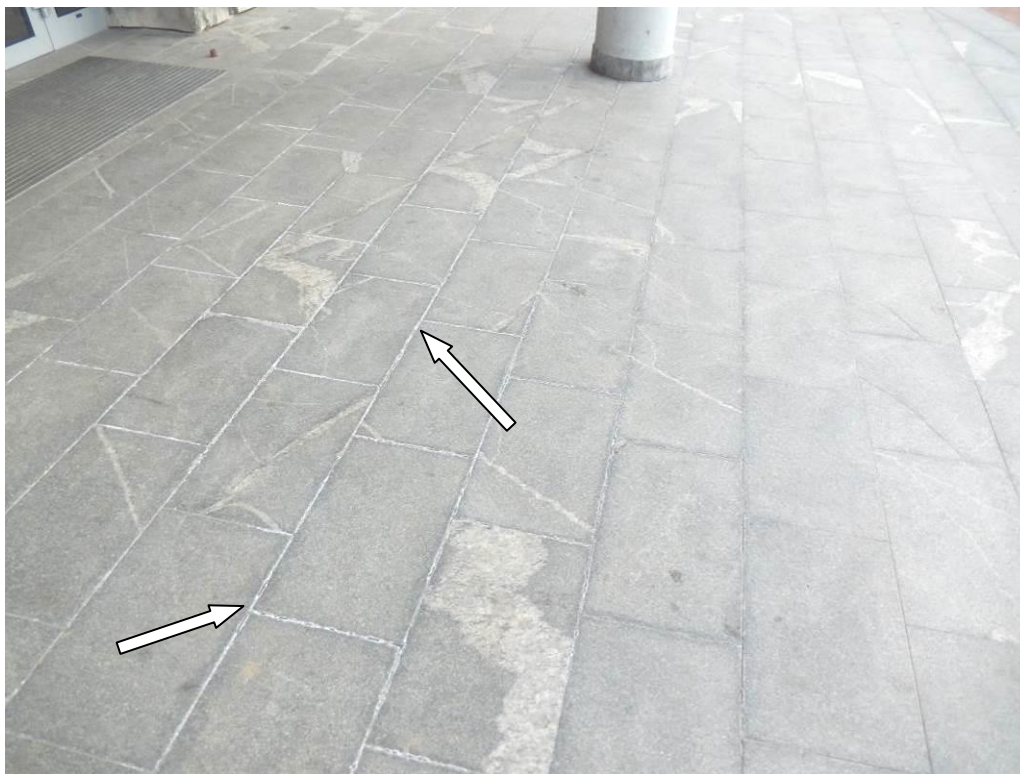
Slika 6: Na finalni oblogi stopnišča, terase in klančine (kamnite plošče) pred vhodom v obravnavani objekt so vidni sledovi vlaženja (beli madeži kot posledica siganja

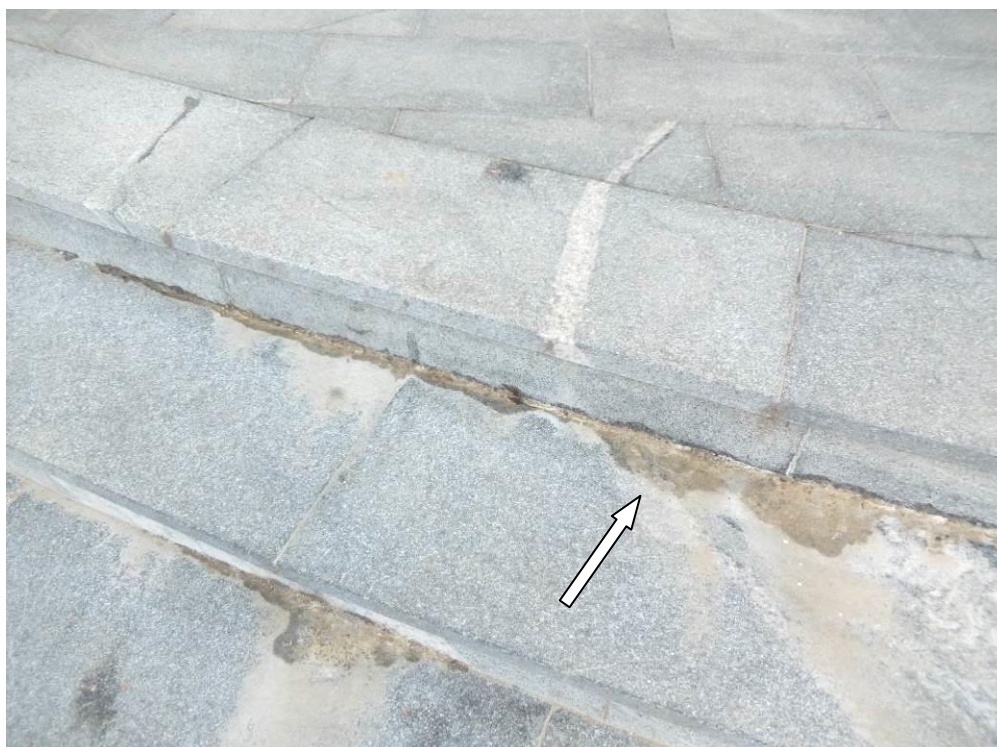
Slika 7: Na lokaciji stopnišča se na stikih med vertikalno in horizontalno finalno oblogo stopnišča (kamnite plošče) pojavljajo izraziti vidni znaki zatekanja in plasti sige

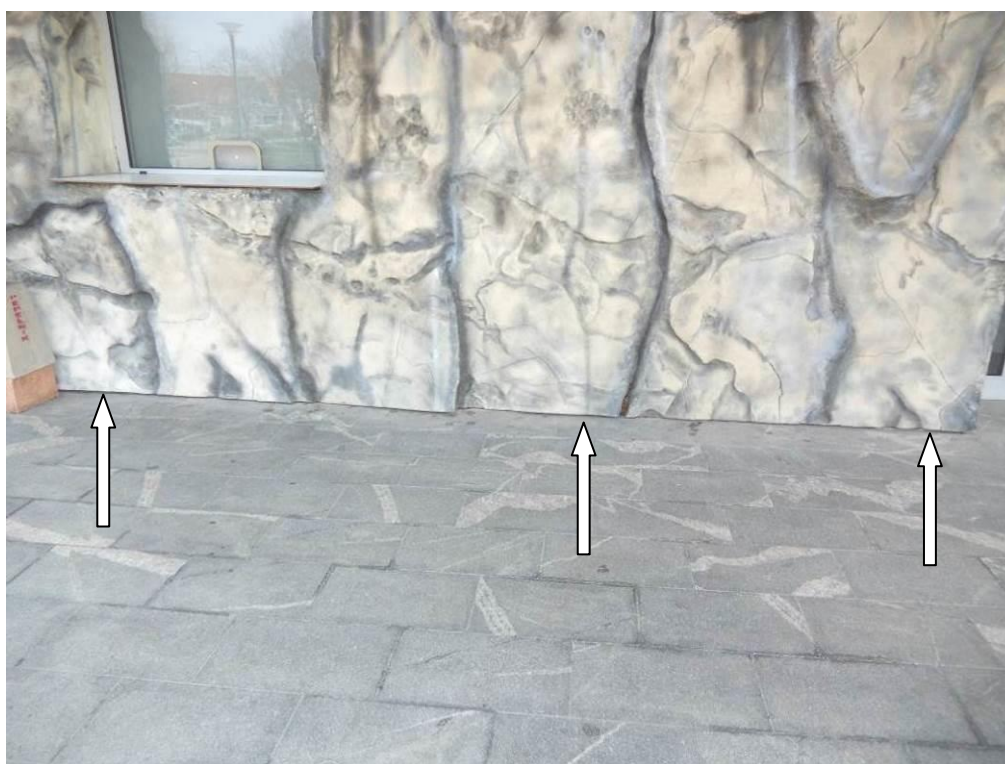
Slika 8: Na stiku finalne obloge terase (zunanji podest) pred vhodom v obravnavani objekt in reliefni fasadi (plezalna stena) je prisotna rega. Obstoječi zunanji podest s kamnito finalno oblogo se je posedel v globino do ca. 2,5 cm

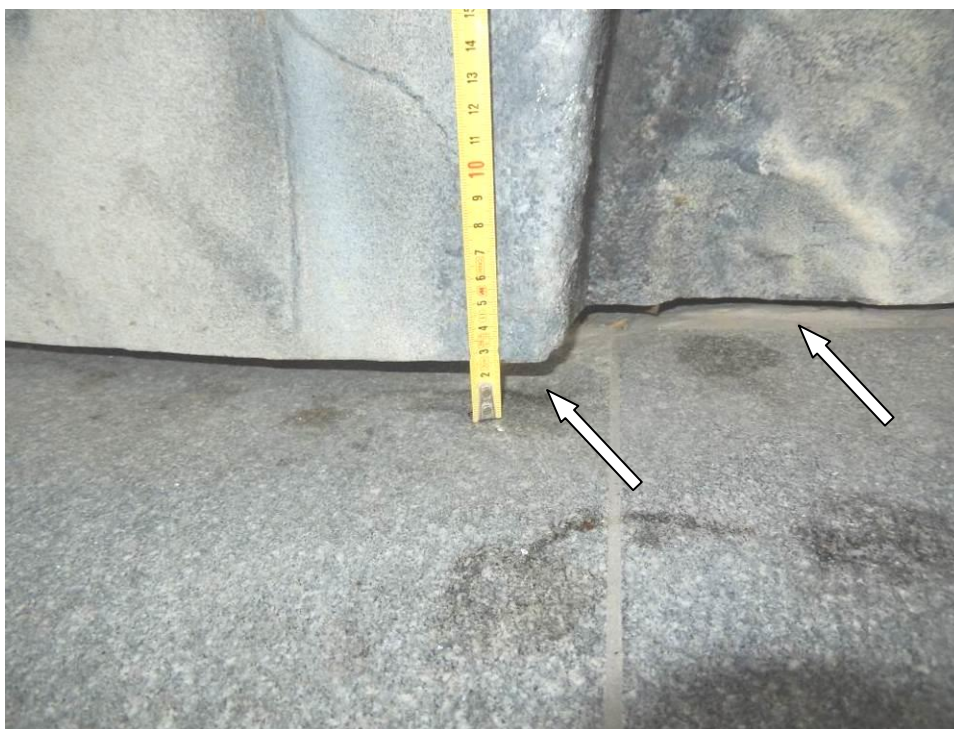
Slika 9: Na stiku finalne obloge terase (zunanji podest) pred vhodom v obravnavani objekt in reliefni fasadi (plezalna stena) je prisotna rega. Obstoječi zunanji podest s kamnito finalno oblogo se je posedel v globino do ca. 2,5 cm

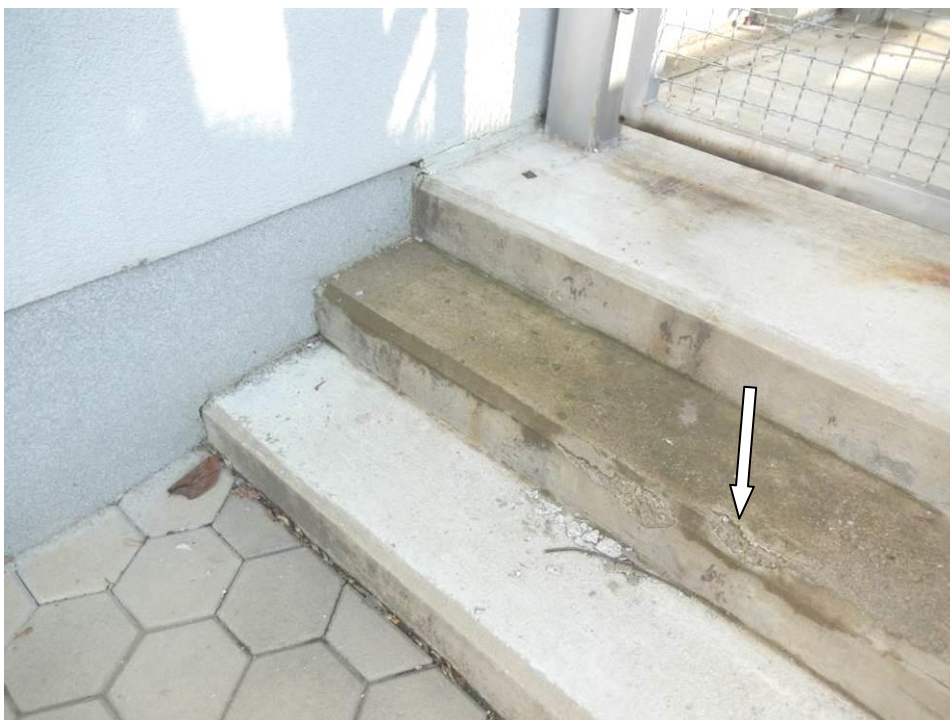
Slika 10: Na JV strani objekta se na betonskih stopnicah, ki vodijo do požarnega stopnišča pojavljajo sledovi krušenja vrhnjih plasti betona

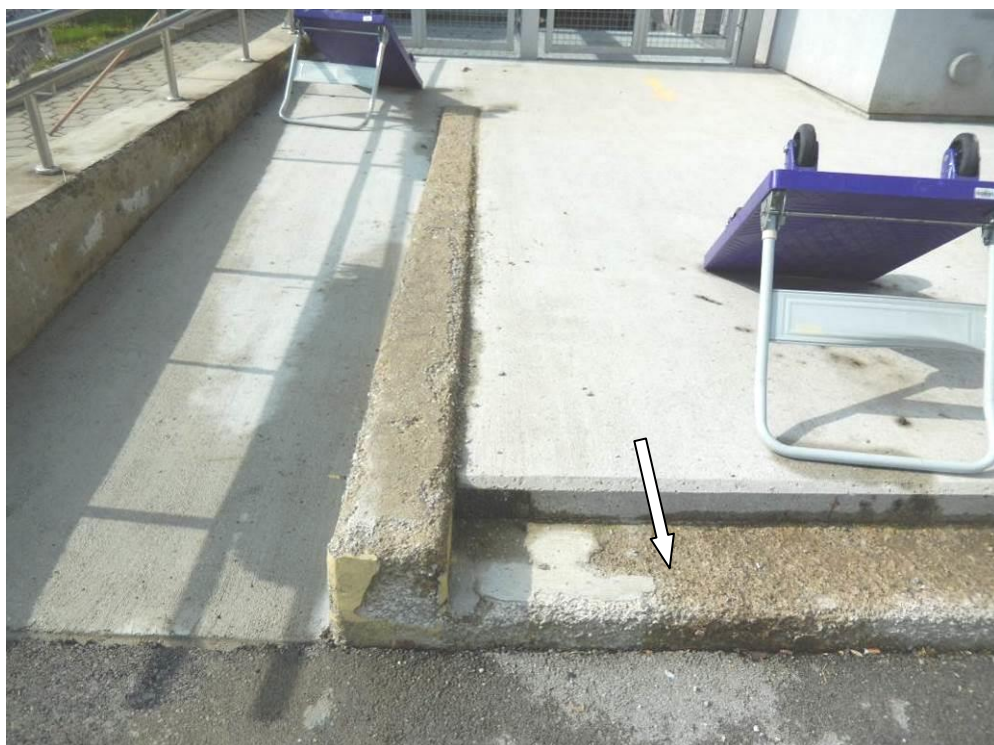
Slika 11: Na vzhodnem vogalu pri prostorih delavnice se na betonskem parapetu in stopnišč pojavljajo sledovi krušenja vrhnjih plasti betona

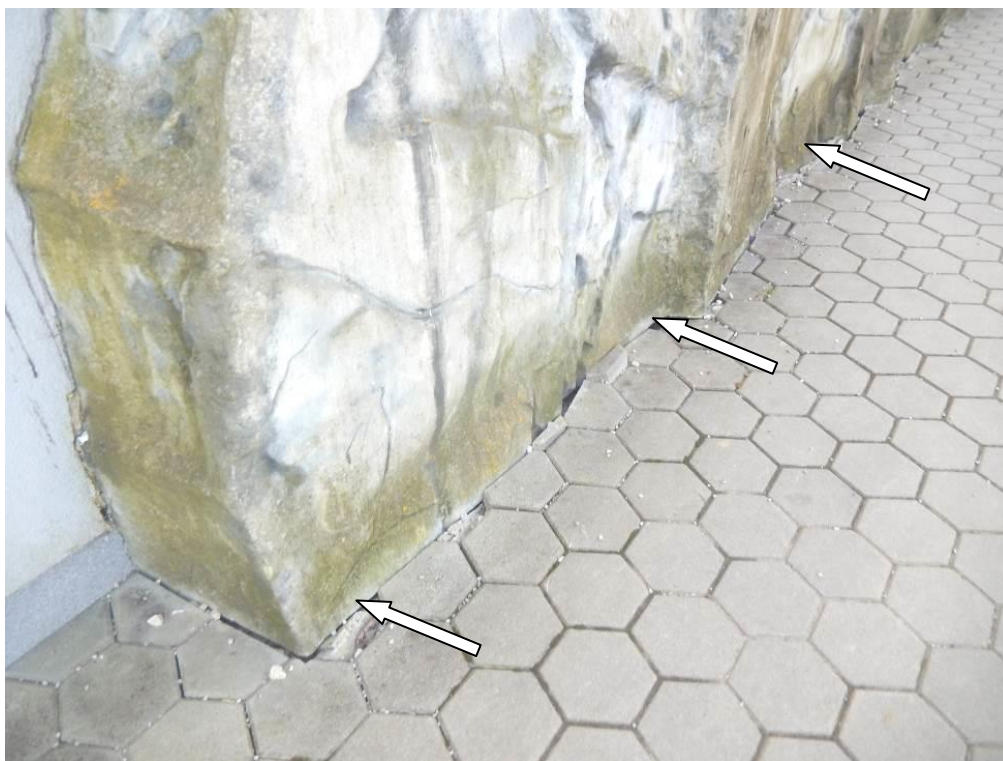
Slika 12: Na SZ strani objekta se na lokaciji stika reliefne fasade (plezalna stena) in betonskih tlakovcev pojavlja rega

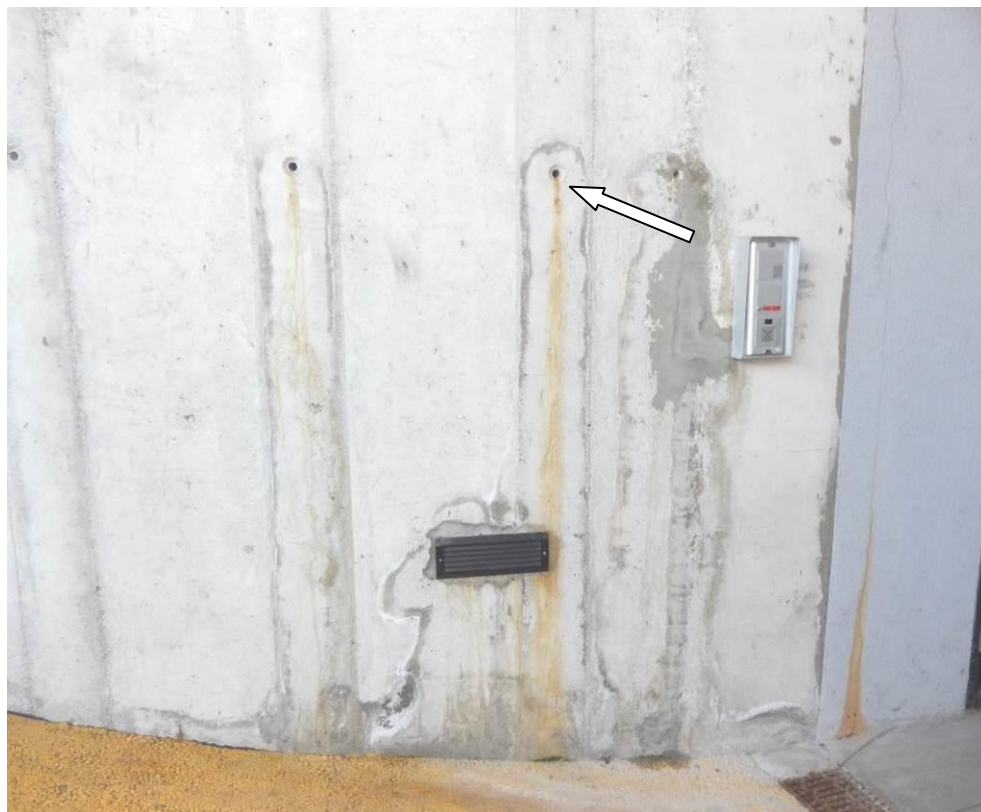
Slika 14: Na površini AB obodne stene uvozne izvozne klančine se pojavljajo sledovi zamakanja iz »juvidur«
cevi

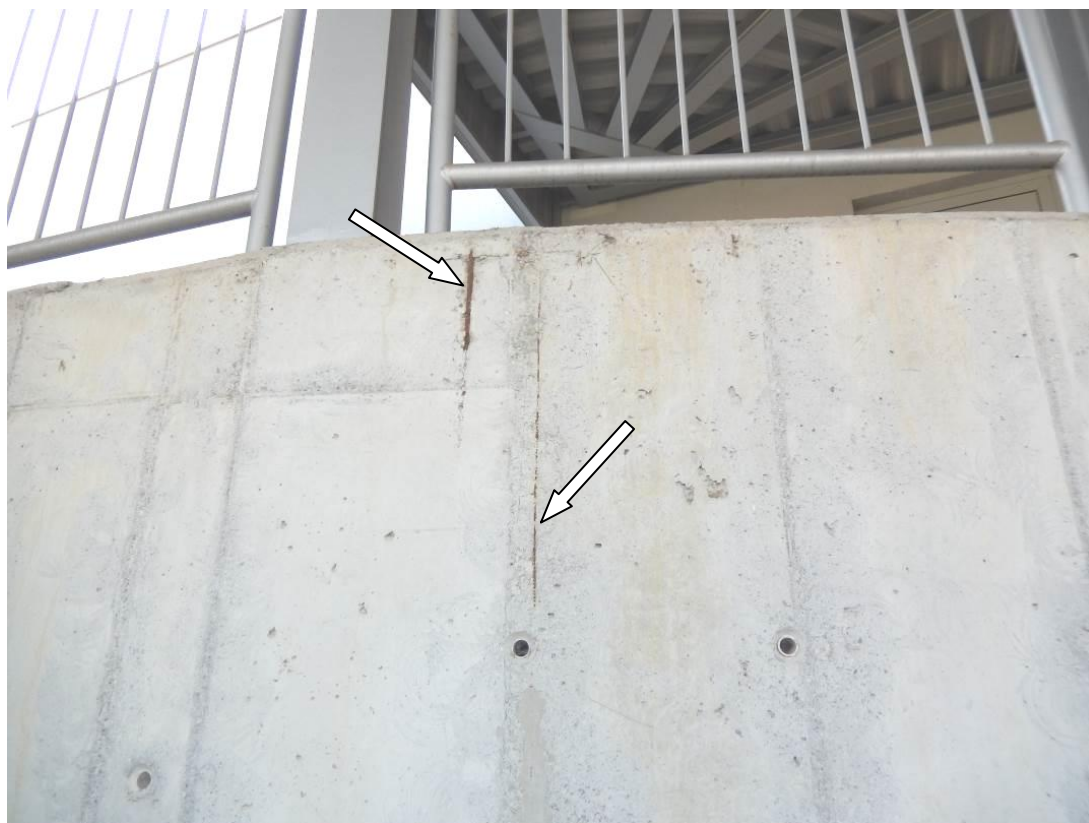
Slika 15: Na površini AB obodne stene uvozne izvozne klančine je mestoma vidna korodirana armatura z minimalno ali brez zaščitnih plasti betona

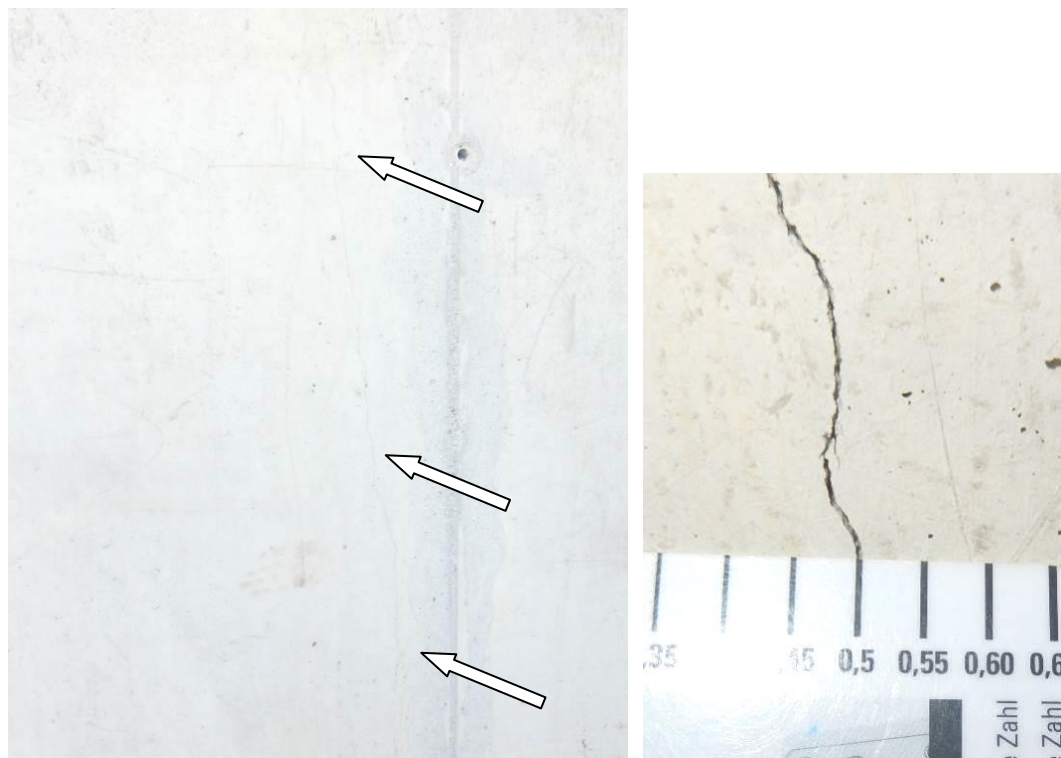
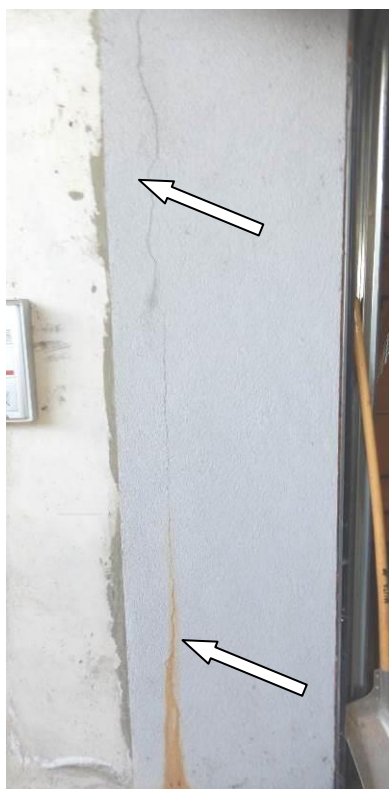
Sliki 16 in 17: Na površini AB obodne stene uvozne izvozne klančine se na nekaj lokacijah pojavljajo razpoke širine do 0,5 mm s vertikalno tendenco poteka

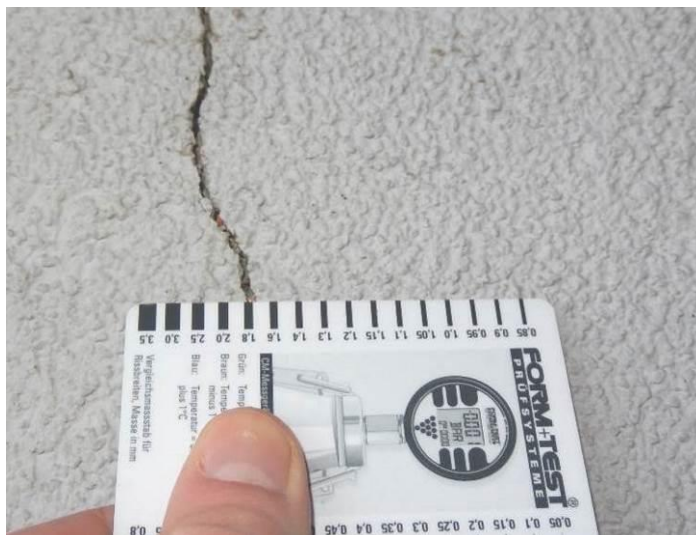
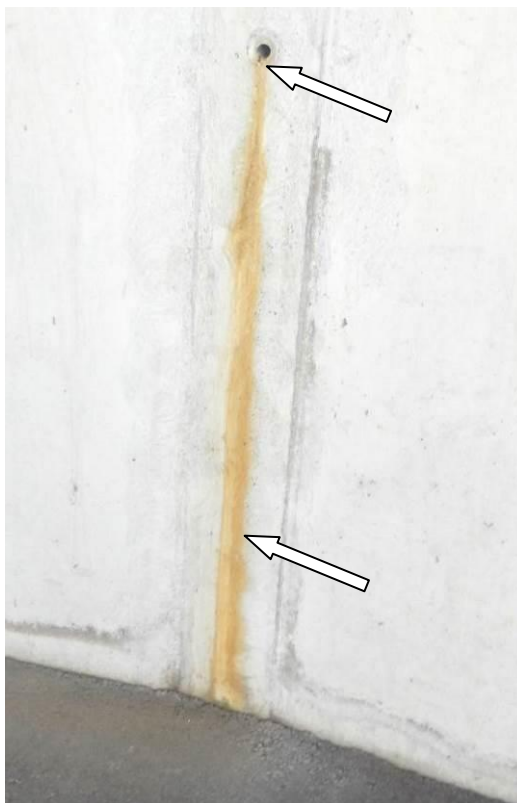
Sliki 18 in 19: Na lokaciji vhoda v obravnavano parkirno garažo je na površini AB obodne stene uvozne izvozne klančine vidna razpoka širine so 1,8 mm s vertikalno tendenco poteka

Slika 20: Na površini AB obodne stene uvozne izvozne klančine se na nekaj lokacijah pojavljajo sledovi zamakanja iz »juvidur« cevi

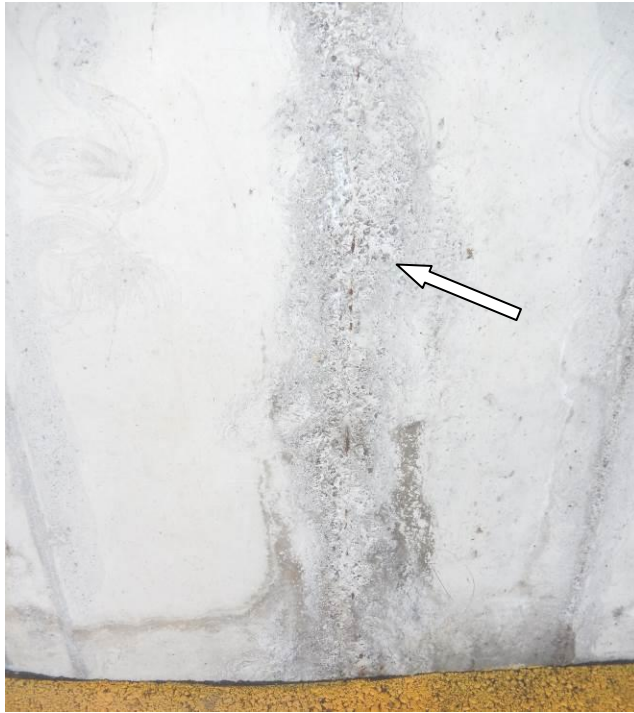
Slika 21: Na površini AB obodne stene uvozne izvozne klančine se na nekaj območjih prisotna mesta delno segregiranega in slabo zalitega betona

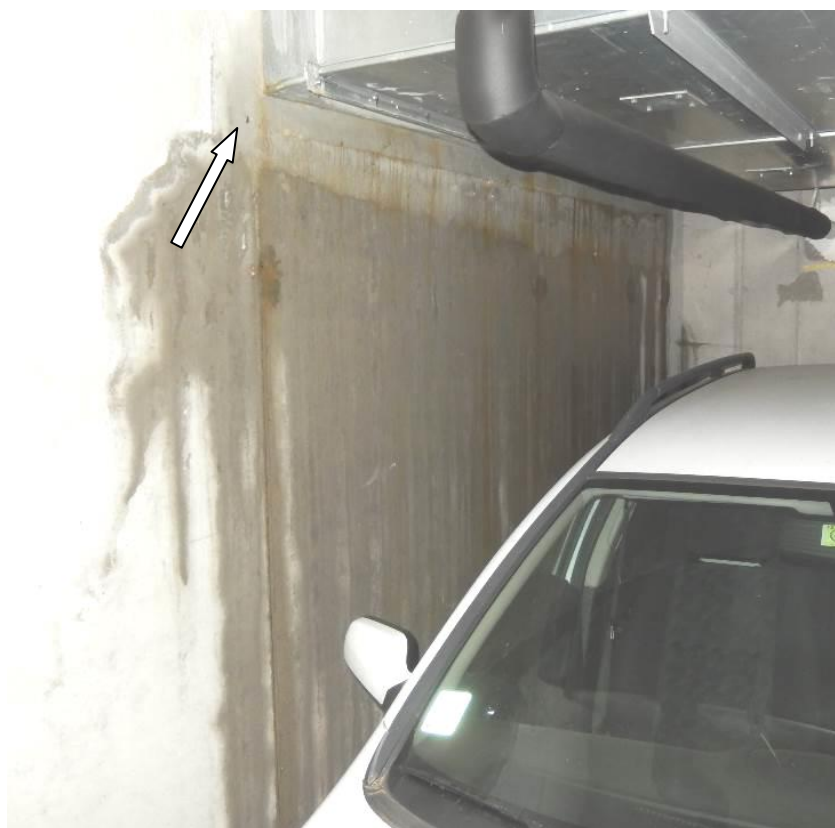
Slika 23: Na obodnih AB stenah na lokaciji preboja pločevinastega požarnega prezračevalnega kanala na skrajni SV stranici objekta je prisotno izrazito zamakanje

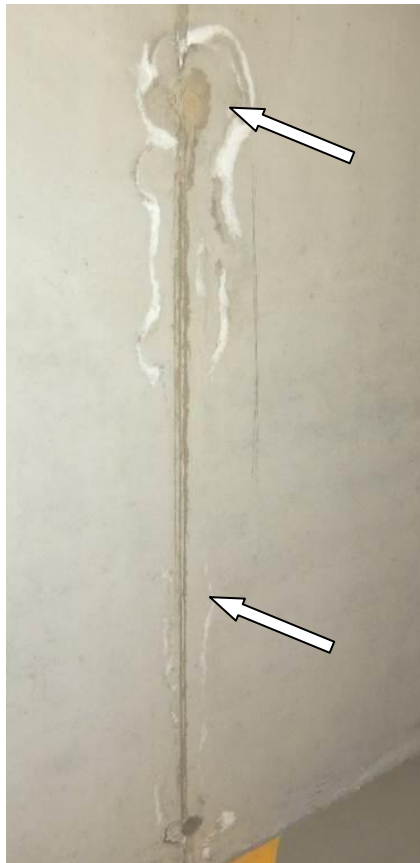
Slika 24: Na AB obodni vkopani steni so vidni sledovi zamakanja iz »juvidur« cevi

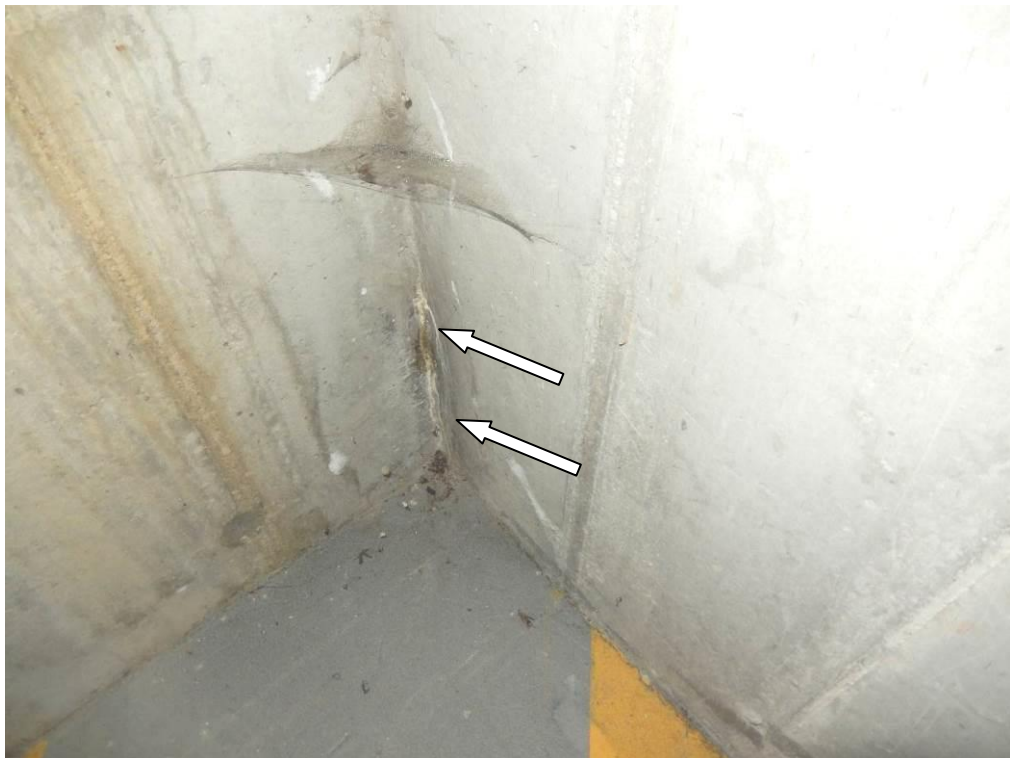
Slika 25: V liniji stikov AB obodna vkopana stena in AB obodna vkopana stena se pojavljajo sledovi zamakanja (siga)

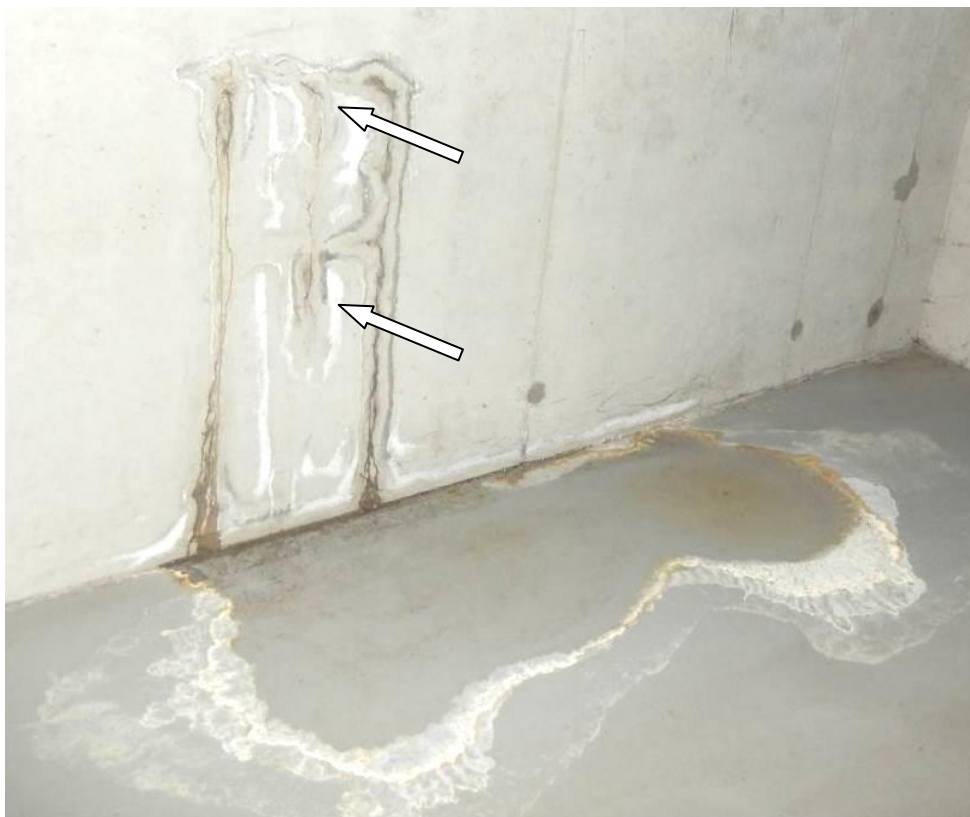
Slika 26: Na površini AB obodne vkopane stene parkirne garaže se mestoma pojavljajo razpoke s vertikalno tendenco poteka. Na teh mestih so vidni tudi sledovi zamakanja (siga) iz razpok

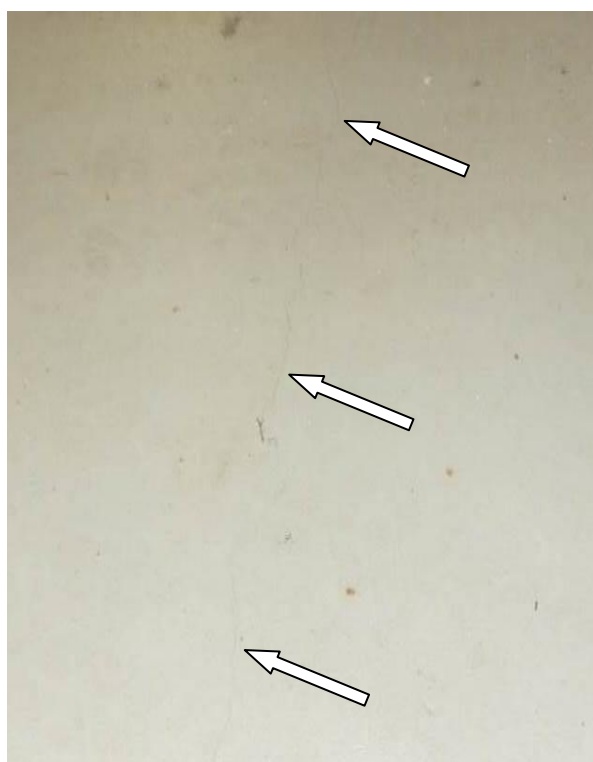
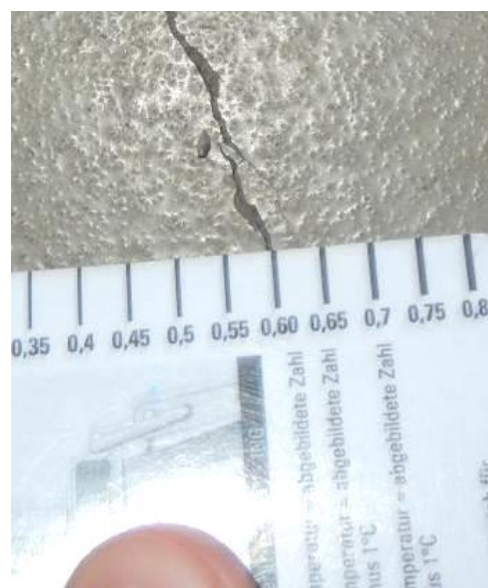
Sliki 27 in 28: V tlaku parkirne garaže so na več mestih prisotne razpoke širine do 0,6 mm

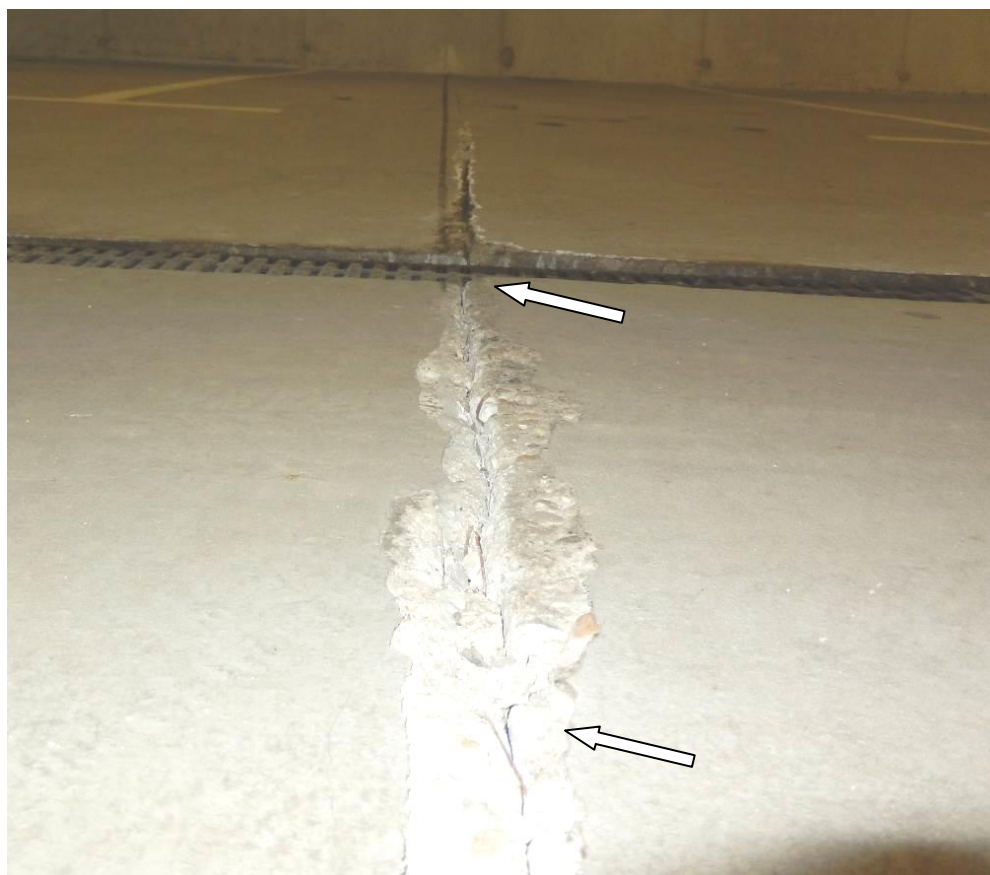
Slika 29: V liniji poteka dilatacije je v AB plošči parkirne garaže kleti je epoksidni premaz odstopil, prisotni so okruškui in razpoke v beton ter krušenje zgornjih plasti betona

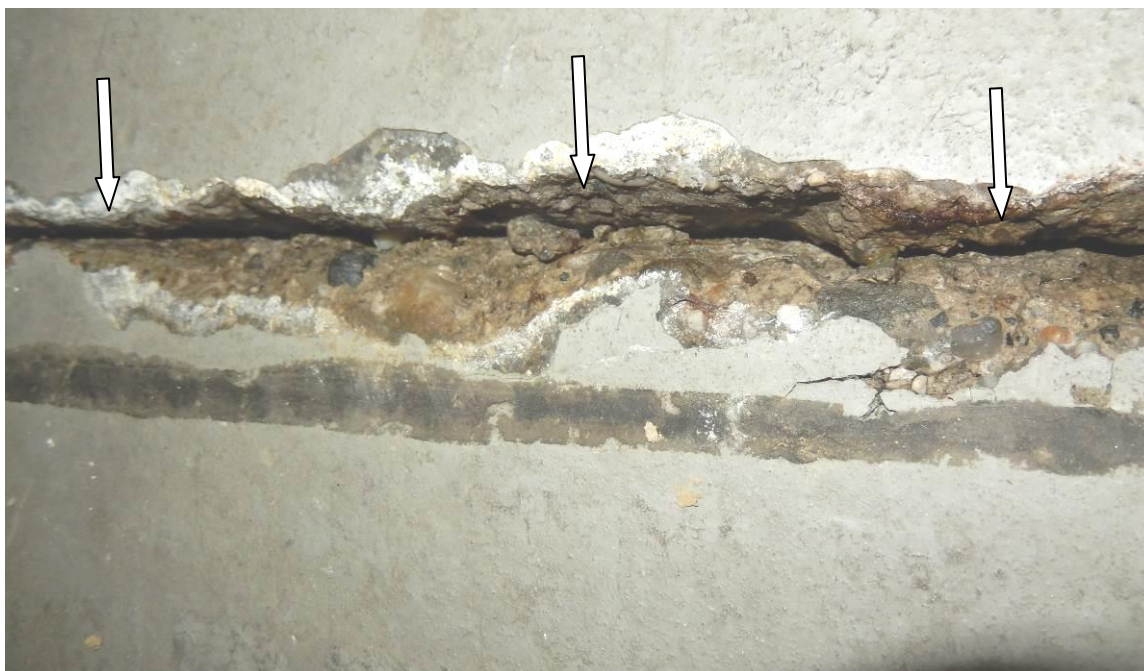
Slika 30: V liniji poteka dilatacije je v AB plošči parkirne garaže kleti je epoksidni premaz odstopil, prisotni so okruški in razpoke v beton ter krušenje zgornjih plasti betona

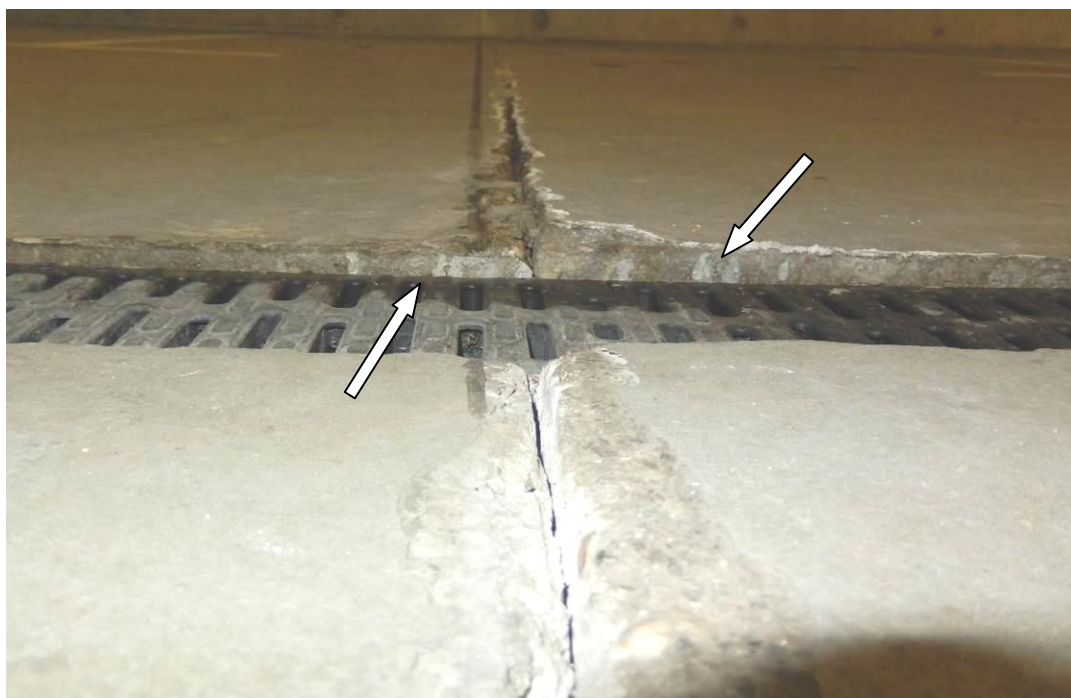
Slika 31: V parkirni garaži se na lokaciji dilatacije, ki poteka od SZ-JV strani neba pojavlja dvigovanje AB plošče na stiku dilatacije. Pri tem so prisotni okruški in razpoke v beton ter krušenje zgornjih plasti betona

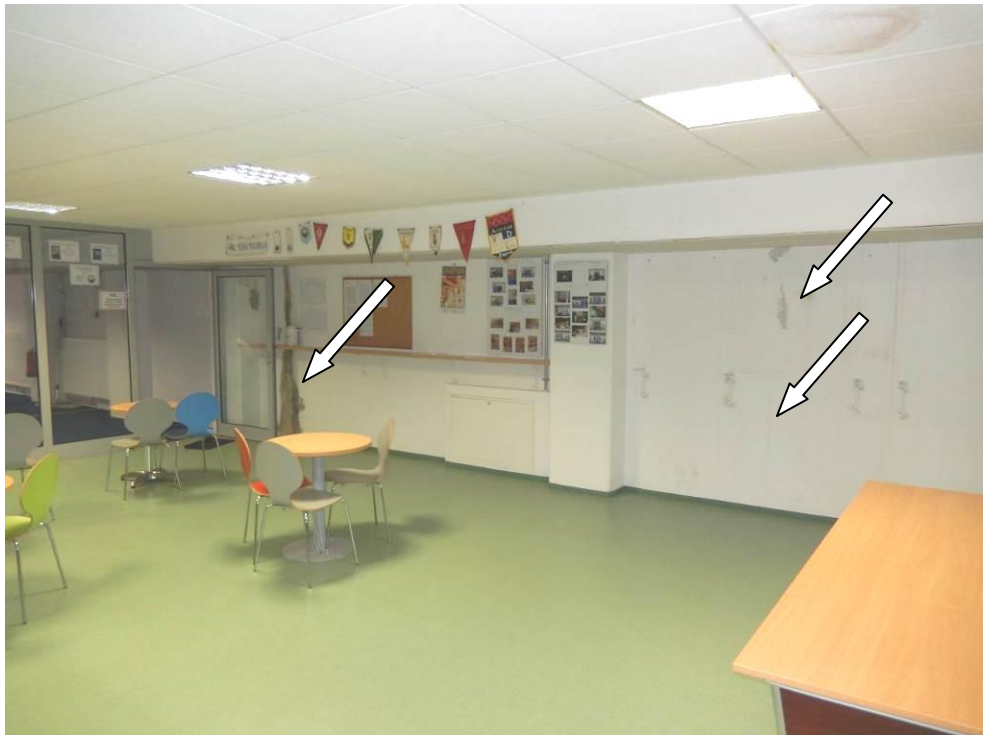
Slika 33: Na površini celotne AB obodne vkopane stene in AB stebrov v prostorih kegljišča so prisotni sledovi zamakanja iz »juvidur« cevi

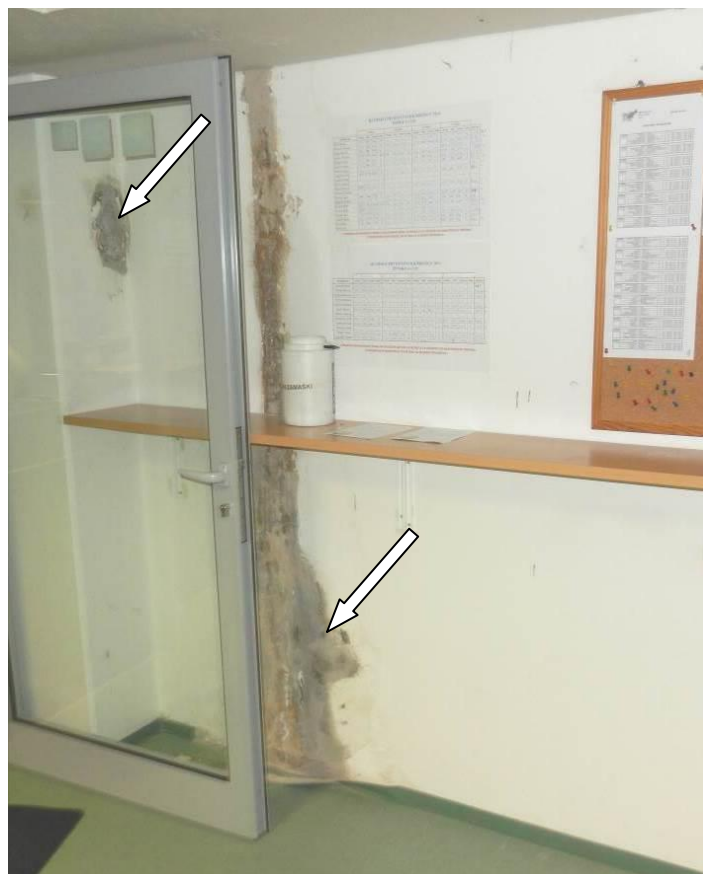
Slika 34: Na površini celotne AB obodne vkopane stene in AB stebrov v prostorih kegljišča so prisotni sledovi zamakanja iz »juvidur« cevi

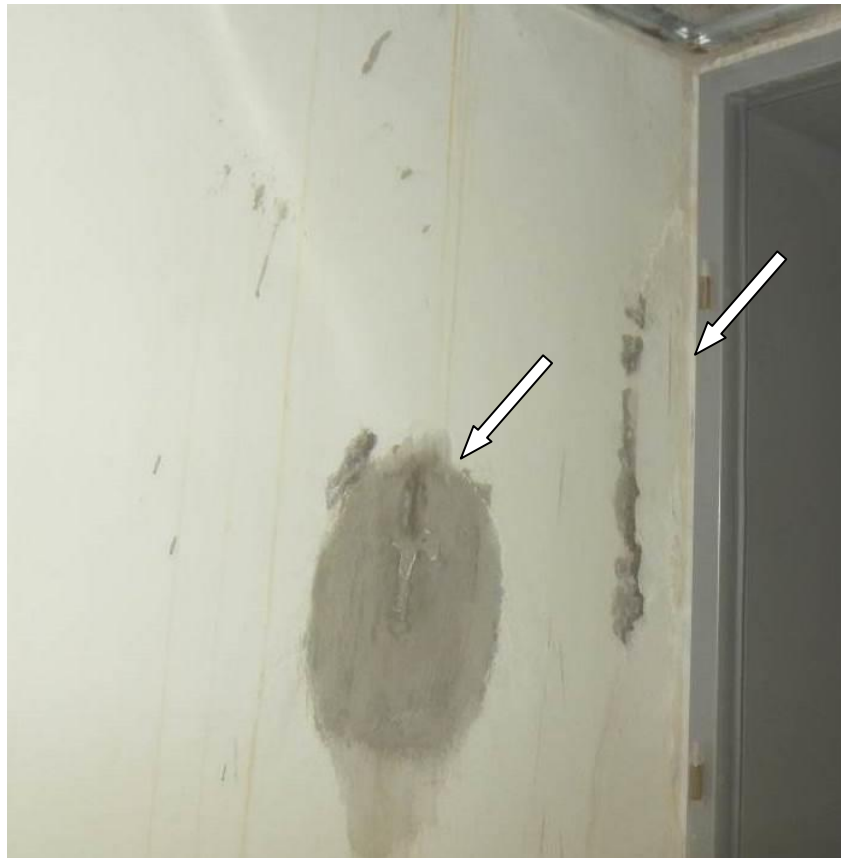
Slika 35: Na površini celotne AB obodne vkopane stene in AB stebrov v prostorih kegljišča so prisotni sledovi zamakanja iz »juvidur« cevi

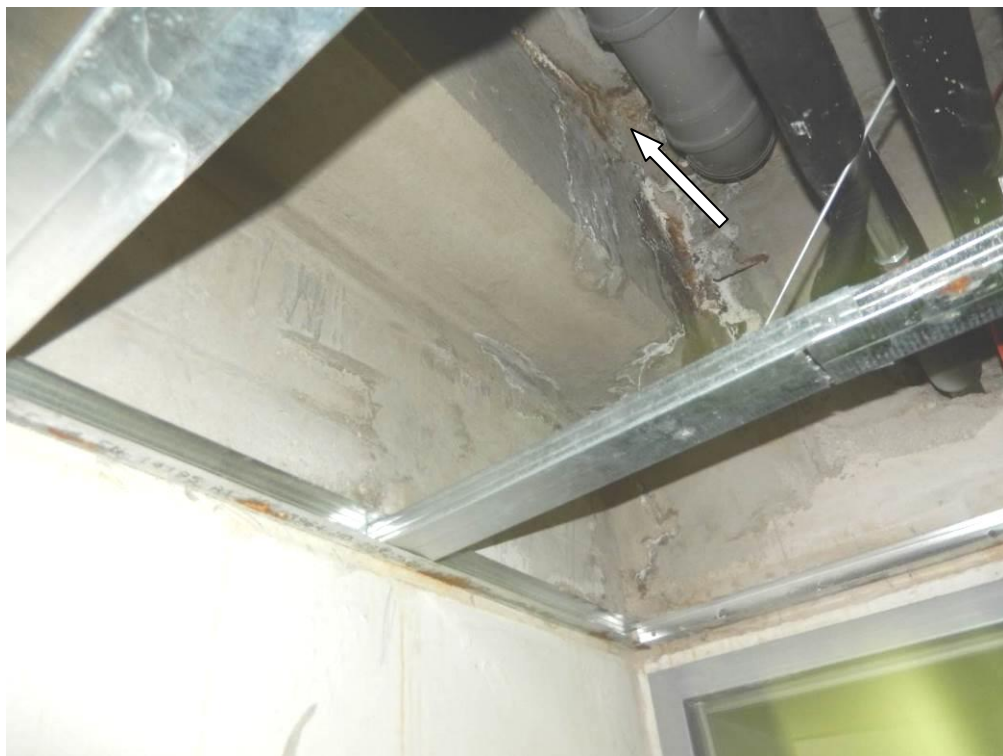
Slika 36: Po celotni liniji stika AB obodna vkopana in AB plošča na skrajni JV in SV stranici objekta so vidni izraziti sledovi zamakanja

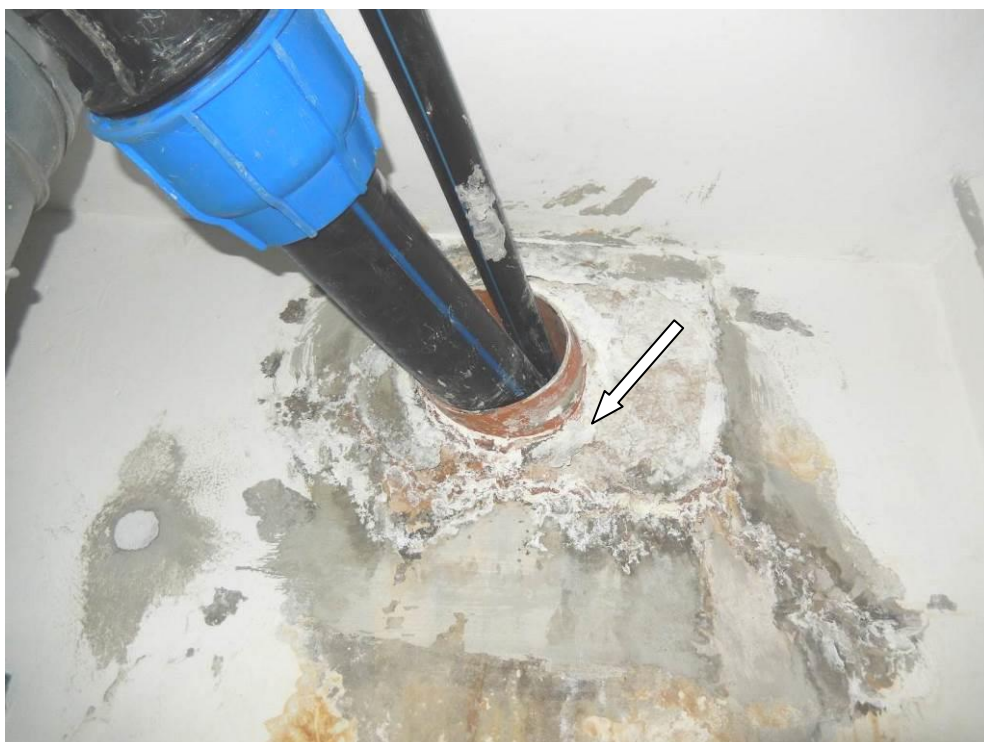
Slika 37: Na lokaciji prebojev na AB obodni vkopani steni na skrajni JV stranici objekta se pojavljajo sledovi zamakanja
