4.1 Fotodokumentacija - vizualni pregled

A. ZUNANJOST OBJEKTA

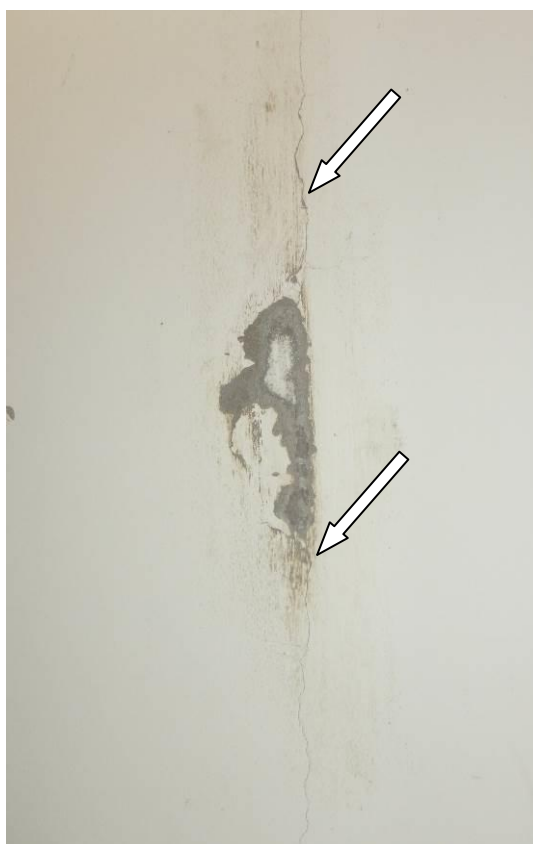
Slika 38: Na površini AB obodne vkopane stene prostorov kegljišča se mestoma pojavljajo razpoke z vertikalno tendenco poteka. Na teh mestih so vidni tudi sledovi zamakanja iz razpok

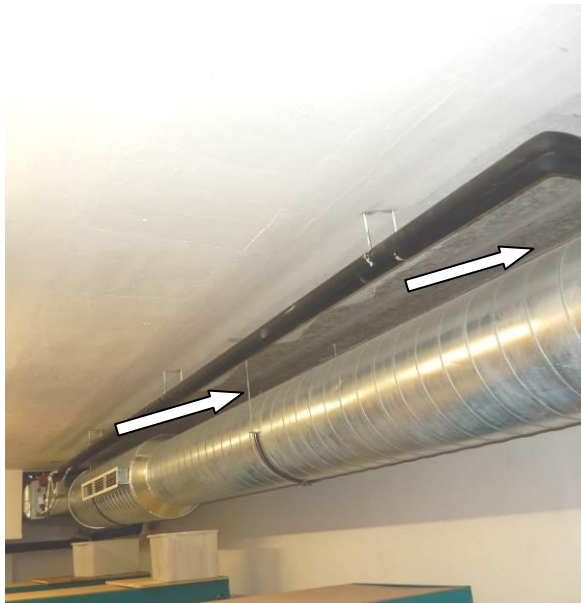
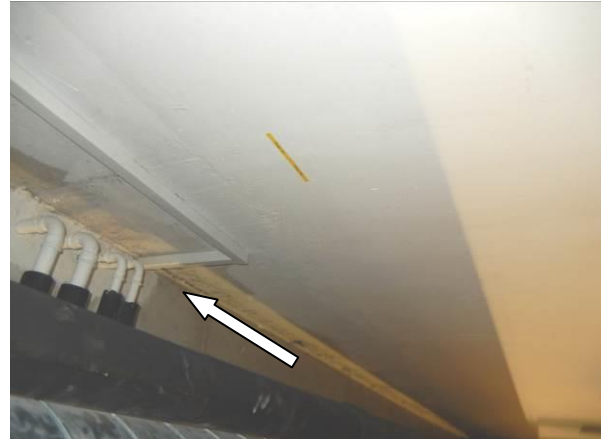
Sliki 39 in 40: Na lokaciji kegljišča na stiku AB obodna vkopana stena in AB plošča na skrajni SV stranici objekta so vidni sledovi zamakanja iz obravnavanega stika
