**GEOTEHNIČNO POROČILO Z ELABORATOM DIMENZIONIRANJA VOZIŠČNE  
KONSTRUKCIJE**

Obnova vozišča na LC 024062 in LC 024063 Velike Malence – Dolenja Pirošica, od  
uvoza h.š. 23c Velike Malence - do krajevne table Dolenja Pirošica v dolžini 3004 m

DN21/20, Ljubljana, 17.09.2020, izvod 1 2 3 4 5 6 7

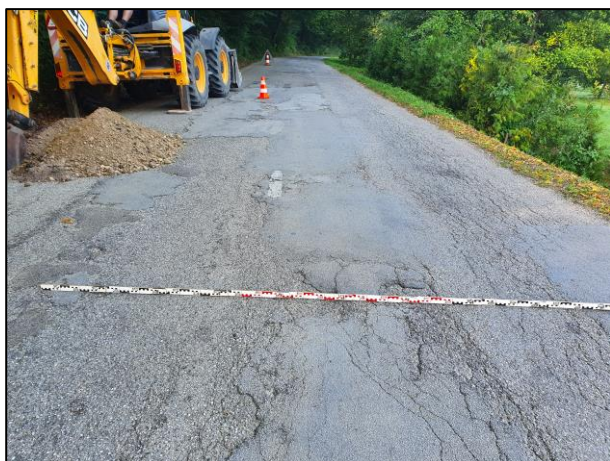
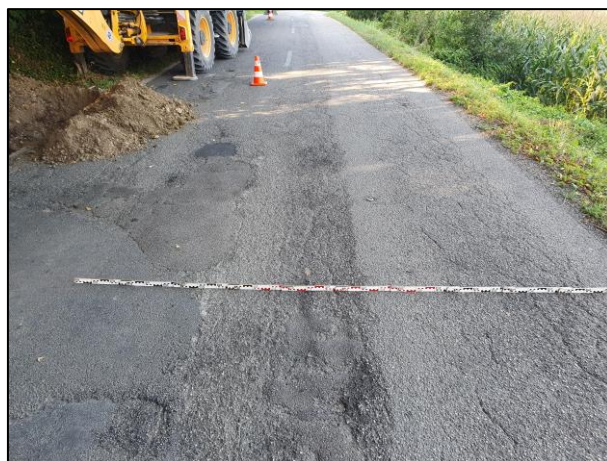
| stacionaža | opis | MSI | VK |
|---|---|---|---|
| km 0,000 do km 0,900 | Vozna površina AB 11k. Razvejane zmrzlinke razpoke, široke do 1 cm, po robovih se drobe. Lokalno izmet zrn, udarne jame v nastajanju krpane s provizoričnimi krpami. Povečana obraba asfaltnega matriksa. Prečna ravnost je slaba, prvenstveno v prirobnem pasu desnega nasipnega roba, kjer so merjeni povesi do 5 cm ali v območju senčnih leg. Robovi so mestoma strojno krpani. Prirobni jarek je mestoma slabo vzdrževan ali ga ni, npr. od km 0,000 do km 0,100 ali od km 0,180 do km 0,300 ali od km 0,415 do km 0,480. Izpod dovoza h.š. 26c Velike Malence v km 0,480 <b>izvira</b> zaledna voda in preliva preko ceste, kjer je posledično nasipni rob vse do km 0,497 izrazito poseđen. | 4,0 | SJ1, km 0,220 - bankina LVP |

Slika 7: Tipične poškodbe okoli km 0,220 (levo) in okoli km 0,460 (desno), sept. 2020

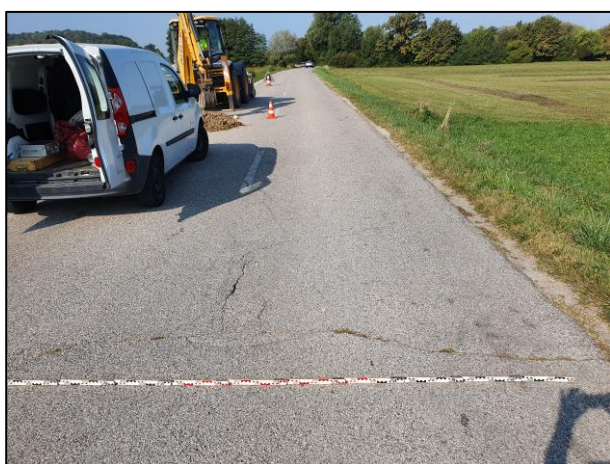
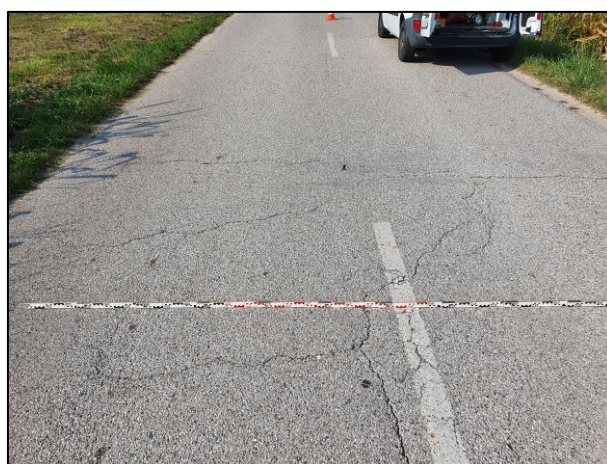
| stacionaža | opis | MSI | VK |
|---|---|---|---|
| km 1,450 do km 2,450 | Vozna površina AB 11k. Razvejane zmrzlinke razpoke, široke do 1 cm, po robovih se drobe. Lokalno izmet zrn, udarne jame v nastajanju krpane s provizoričnimi krpami. Povečana obraba asfaltnega matriksa. Prečna ravnost je slaba, prvenstveno v prirobnem pasu desnega nasipnega roba in/ali vzdolž jarka, potencirano v območju senčne lege. Robovi so mestoma strojno krpani. Prirobni jarek je v delu od km 2,050 do km 2,415 (senčna lega) slabo vzdrževan. | 4,0 | 15 cm zag. gramoz GM-ML |

Slika 8: Tipične poškodbe okoli km 1,000 (levo) in okoli km 1,420 (desno), sept. 2020

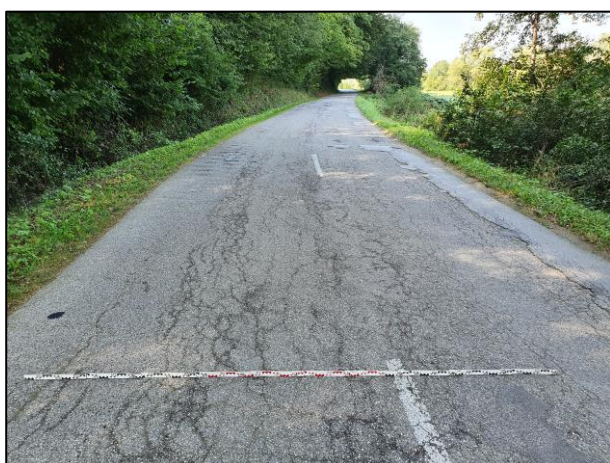
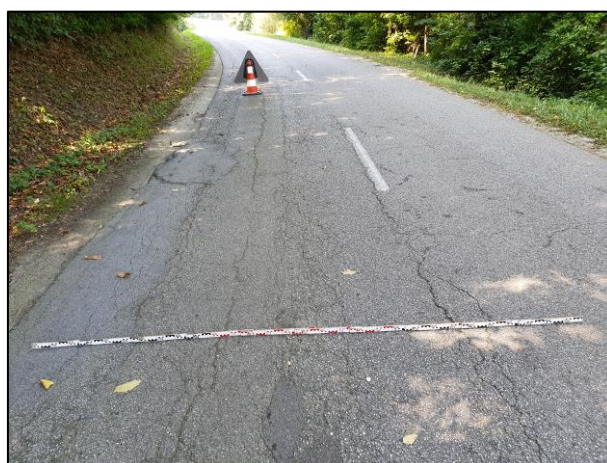
Slika 9: Tipične poškodbe okoli km 1,870 (levo) in okoli km 2,330 (desno), sept. 2020

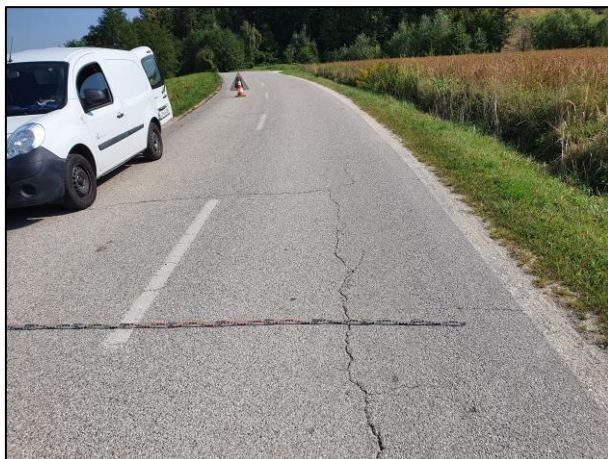
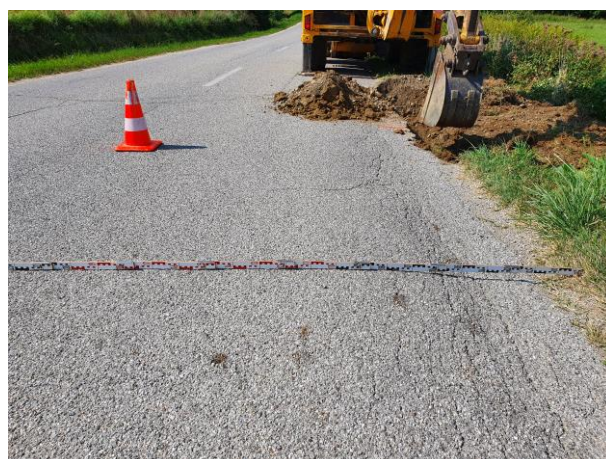
Deformacije, ki se kažejo kot posledica povosov po robu asfaltne vozišča, so praviloma prepoznane na prirobu nizkih nasipov ali vzdolž priroba zalednih odvodnih jarkov. Slednji so mestoma slabo vzdrževani ali bi bili dodatno potrebni, kot razvidno v tabeli slika 5.

Slika 10: Tipične zmrzlinške poškodbe in nenosilno prirobje okoli km 2,570 sept. 2020

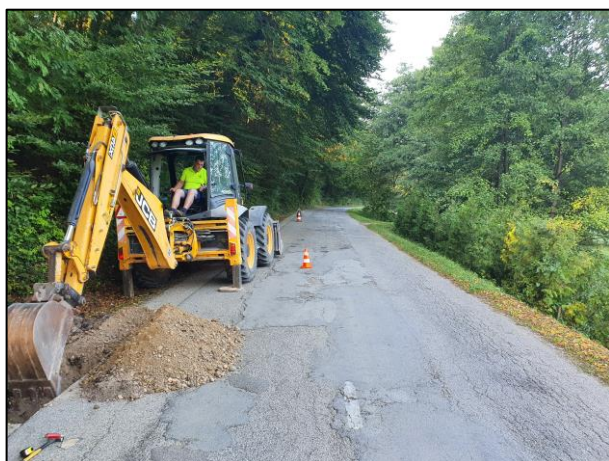
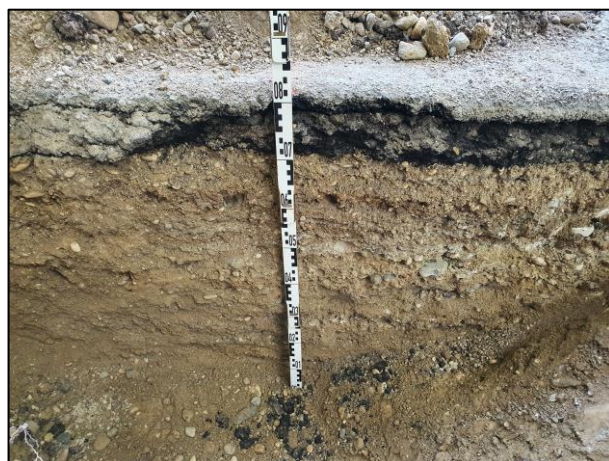
Slika 12: Sondažni razkop SJ-1, sept. 2020

- merjena nosilnost tal na globini 0,80 m z dinamično ploščo ( $E_{VD} = 36,6 \text{ MN/m}^2$ )
- odvzet vzorec VZ1 na globini 0,12 do 0,69 m (poenoten, homogeniziran sloj)
- izkop suh

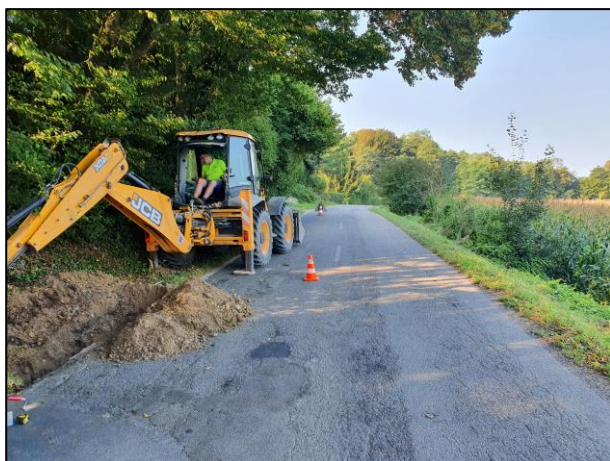
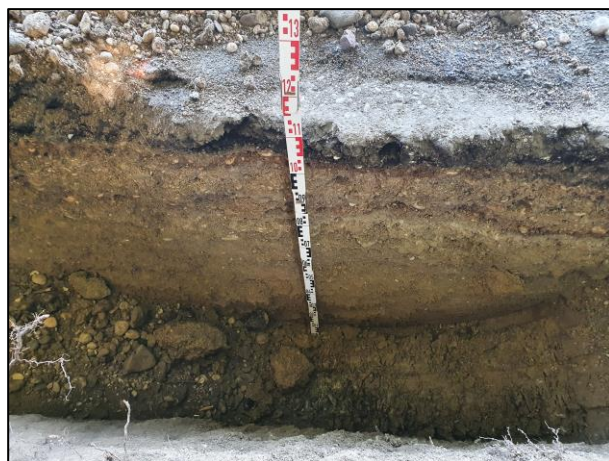
Slika 13: Sondažni razkop SJ-2, sept. 2020

- merjena nosilnost tal na globini 0,65m z dinamično ploščo ( $E_{VD} = 21,8 \text{ MN/m}^2$ )
- izkop suh

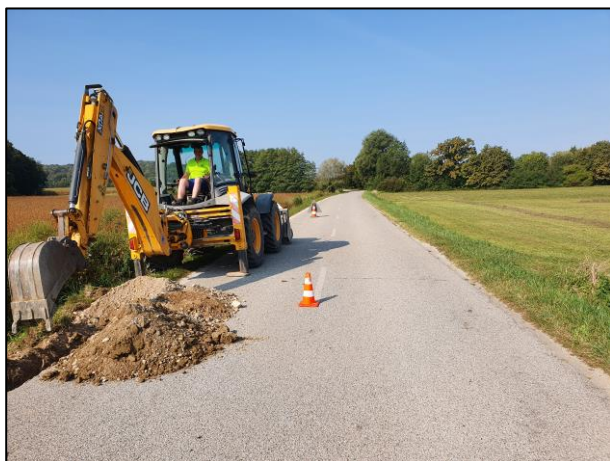
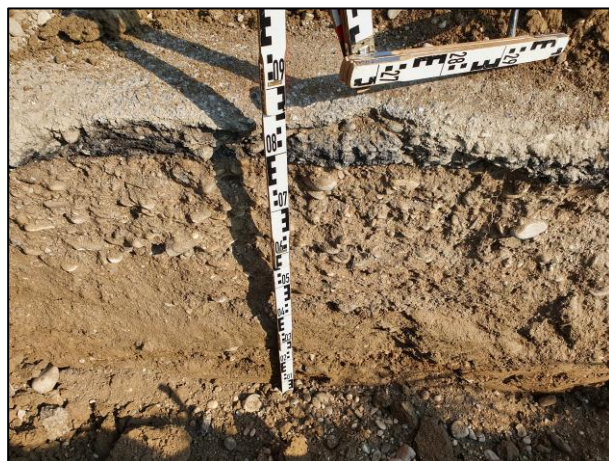
Slika 13: Sondažni razkop SJ-3, sept. 2020

- merjena nosilnost tal na globini 0,50 m z dinamično ploščo ( $E_{vD} = 24,5 \text{ MN/m}^2$ )
- odvzet vzorec VZ2 na globini 0,08 do 0,28 m
- izkop suh

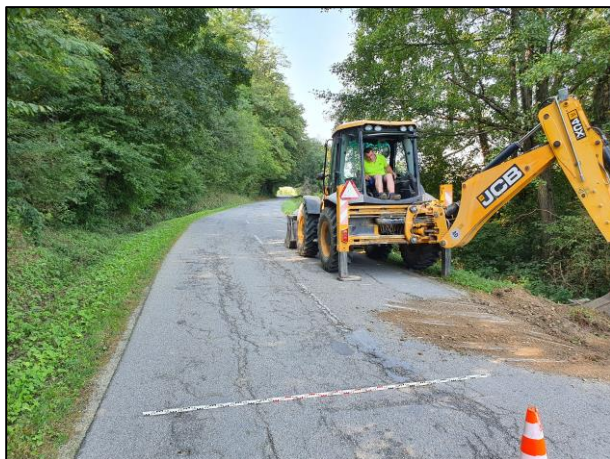
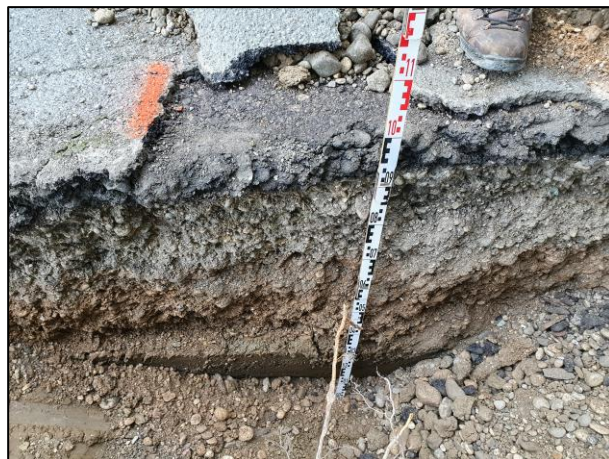
Slika 15: Sondažni razkop SJ-5, sept. 2020

- merjena nosilnost tal na globini 0,56 m z dinamično ploščo ( $E_{vD} = 10,7 \text{ MN/m}^2$ )
- odvzet vzorec VZ3 na globini 0,09 do 0,33 m
- izkop suh

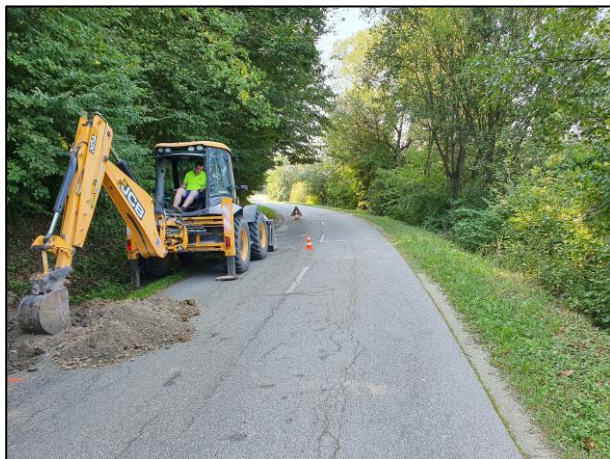
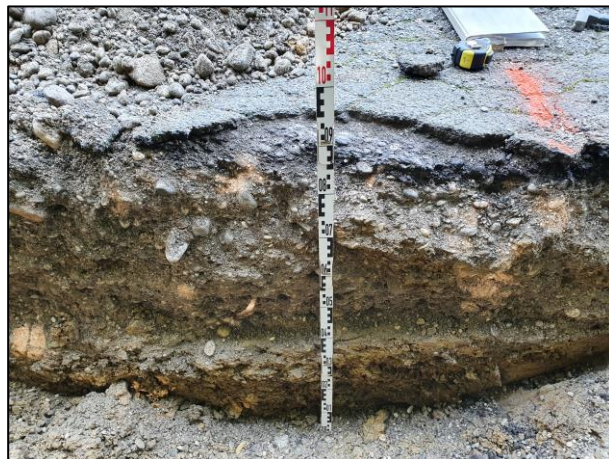
Slika 16: Sondažni razkop SJ-6, sept. 2020

- merjena nosilnost tal na globini 0,55 m z dinamično ploščo ( $E_{vD} = 38,5 \text{ MN/m}^2$ )
- izkop suh

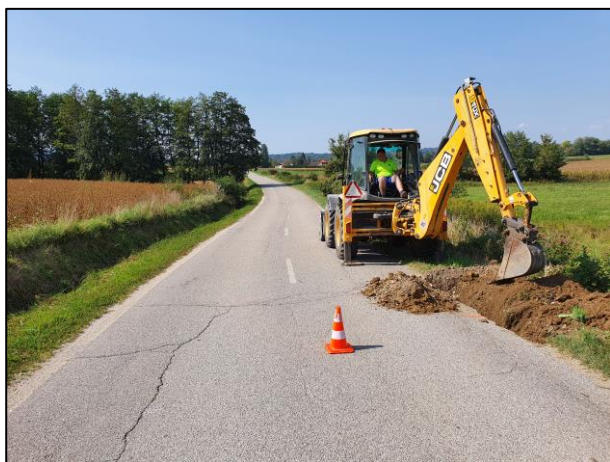
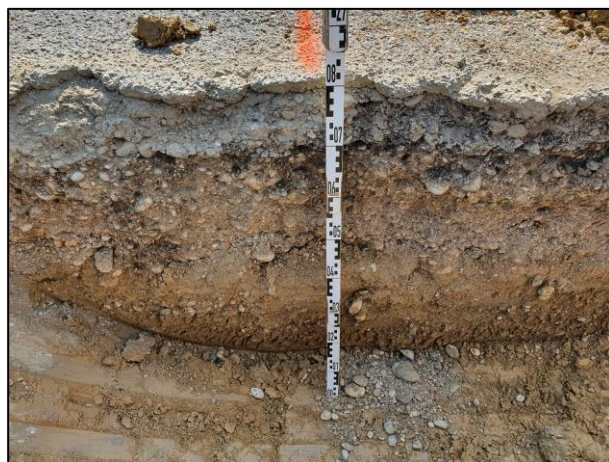
Slika 17: Sondažni razkop SJ-7, sept. 2020

- merjena nosilnost tal na globini 0,60 m z dinamično ploščo ( $E_{vD} = 8,0 \text{ MN/m}^2$ )
- izkop suh
