MOST ČEZ SAVO V BREŽICAH

PZI - Projekt za izvedbo

SANACIJA

153-07/12-G

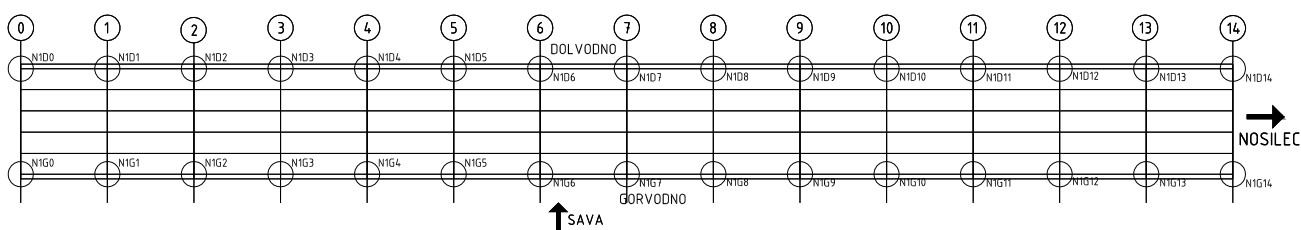
NOSILEC 1:

Opis poškodb po posameznih vozliščih Nosilca 1:

Vozlišča kategorije I:

-N1D3, N1D4

Vozlišča kategorije II:

-N1D0, N1D1, N1D7, N1D8, N1D9, N1D10, N1D11, N1D12, N1G1, N1G2, N1G3, N1G4, N1G5, N1G6, N1G8, N1G9, N1G10, N1G11, N1G12 in N1G13

Vozlišča kategorije III:

-N1D5, N1D6, N1G7 in N1D2

Pri opravljenem vizualnem ogledu dne 10.5 2013 (Spit d.o.o.) so bile opažene naslednje poškodbe na elementih spodnjega pasu Nosilca 1:

-močno poškodovana pasnica po celotnem spodnjega pasu v območju vozlišč (smer gorvodno).

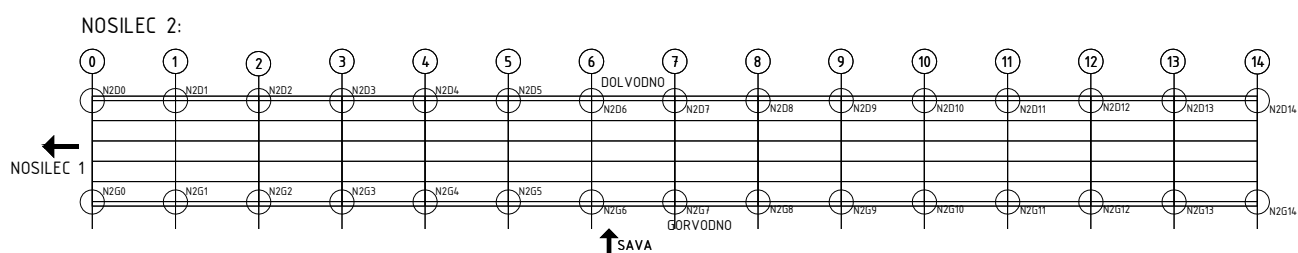
Opis poškodb po posameznih vozliščih Nosilca 2:

Vozlišča kategorije I:

-N2D11, N2G9 in N2D12

Vozlišča kategorije II:

-N2D0, N2D2, N2D4, N2D5, N2D6, N2D7, N2D8, N2G1, N2G4, N2G6, N2G7, N2G10, N2G12 in N2G13

Vozlišča kategorije III:

-N2D1, N2D3, N2D9, N2D10, N2D13, N2G2, N2G3, N2G5, N2G8 in N2G11

Pri opravljenem vizualnem ogledu dne 10.5 2013 (Spit d.o.o.) so bile opažene naslednje poškodbe na elementih spodnjega pasu Nosilca 2:

- manjkajoča spodnja pasnica med osjo 0 in 1 (smer gorvodno),
- korodirana spodnja pasnica kotnika med osjo 1 in 2 (smer gorvodno),
- manjkajoča spodnja pasnica med osjo 2 in 3 (smer gorvodno),
- močno korodirana spodnja pasnica med osjo 3 in 4 (smer gorvodno),
- korodirana spodnja pasnica kotnika med osjo 4 in 5 (smer gorvodno),
- močno korodirana spodnja pasnica med osjo 5 in 6 (smer gorvodno),
- korodirana spodnja pasnica kotnika med osjo 6 in 8 (smer gorvodno),
- močno korodirana spodnja pasnica med osjo 8 in 11 (smer gorvodno),
- korodirana spodnja pasnica kotnika med osjo 11 in 13 (smer gorvodno).

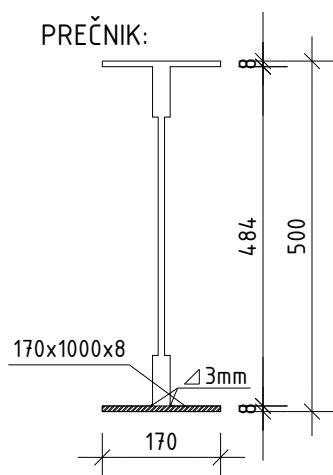
Slika: Ojačitev spodnje pasnice vmesnega prečnika

Pred pričetkom sanacije je potrebno skrbno pregledati spodnji del konstrukcije, in sicer priključke vmesnih prečnikov na glavne nosilce. V poročilu (P 0326/08-630-1, ZAG 2008) niso navedena vozlišča, kjer bi bili navedeni kritični (oslabljeni) priključki, zato zahtevamo da izvajalec pred začetkom sanacije pregleda vse priključke vmesnih prečnikov na glavne nosilce in jih sanira tako da ojača poškodovane elemente prereza vmesnega prečnika. V poročilu o detajlnem pregledu jeklenega mostu čez Savo v Brežicah (P 0326/08-630-1, ZAG 2008) je navedeno, da so na priključku prečnikov na glavne nosilce močno oslabljene spodnje pasnice vmesnih prečnikov. V sklopu sanacije vmesnih prečnikov na priključkih z glavnimi nosilci predlagamo očiščenje korodiranih priključkov s pomočjo vodnega curka in zamenjavo poškodavnih (korodiranih) delov pasnic glavnih nosilcev s pločevinami enake debeline. Predlagamo, da se slednjo pričvrsti na stojine prečnikov z varjenjem (zvar debeline 3mm). V kolikor je močno poškodovano (korodirano) vozlišče tako v stojini, kot v pasnici prečnika naj se obvesti odgovornega projektanta tega načrta, kateri bo podal ustrezna navodila.
