**9/2 – ELABORAT
DIMENZIONIRANJA VOZIŠČNE KONSTRUKCIJE**

**UREDITEV PREŠERNOVE CESTE NA OBMOČJU OD GRADU BREŽICE DO
MOSTU ČEZ REKO SAVO TER UREDITEV KOLESARSKIH POVRŠIN NA
OBMOČJU MOSTOV ČEZ REKI SAVO IN KRKO**

D-16130-1, Ljubljana, marec 2016

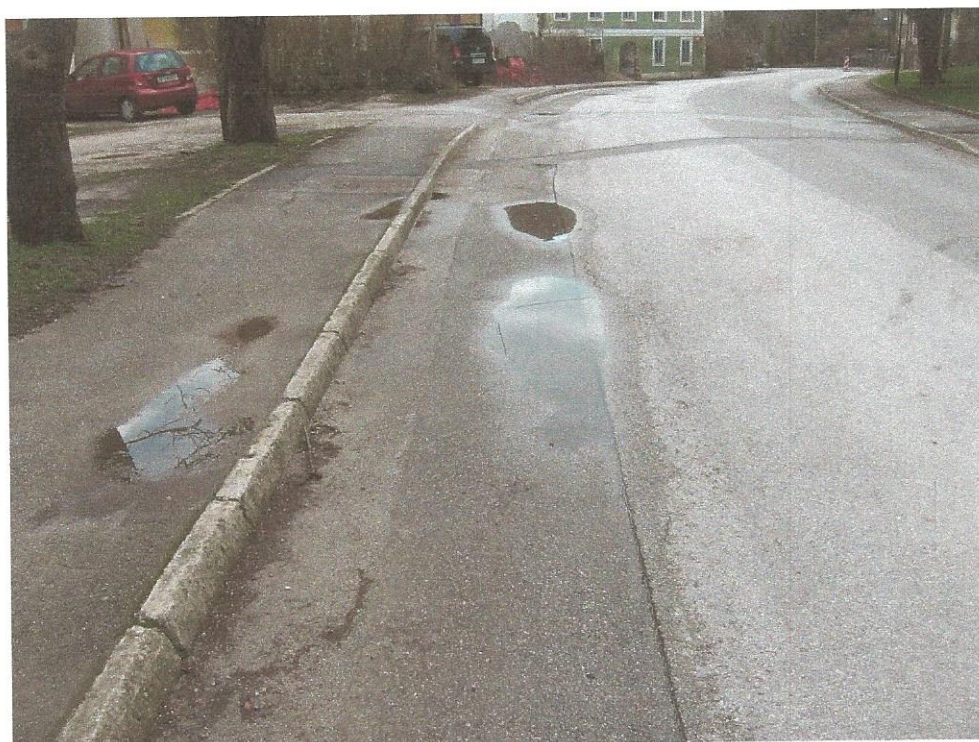
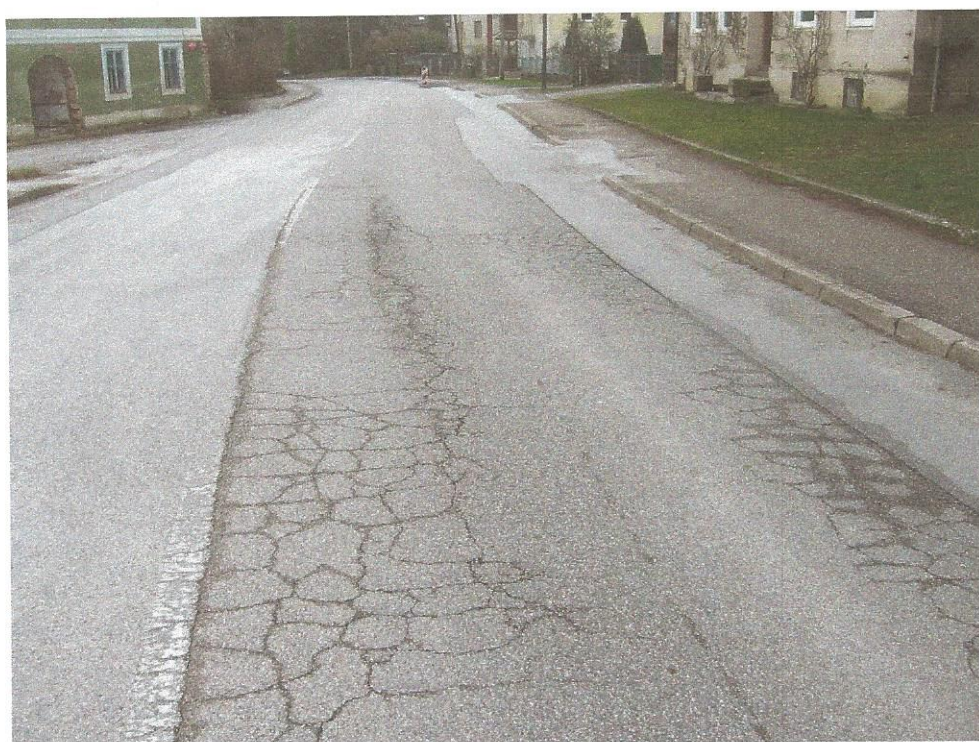
Pododsek od km 0+020 do 0+210

Vozišče je v zelo slabem stanju. Splošne neravnosti so v vzdolžni in prečni smeri močno izražene. Deformacije vozišča do 30 mm se pojavljajo mestoma na prekopih in močnejše mrežno razpokanih mestih. Razpoke so zelo razširjene in nastopajo v obliki termičnih, mrežnih in zmrzlinjskih razpok. Krpe so pogoste, izvedene zaradi prekopov in tudi provizorično. Od Površinskih poškodb je opaziti izmet, izgubo drobirja in mestoma zagladitev. Plastičnih kolesnic ni.

Izvede se izkop in vgradnja nove voziščne konstrukcije v sestavi:

3 cm obrabna asfaltna plast iz AC 8 surf B70/100 A4
6 cm nosilna asfaltna plast iz AC 22 base B50/70 A4
20 cm tamponski drobljenec
40 cm kamnita posteljica

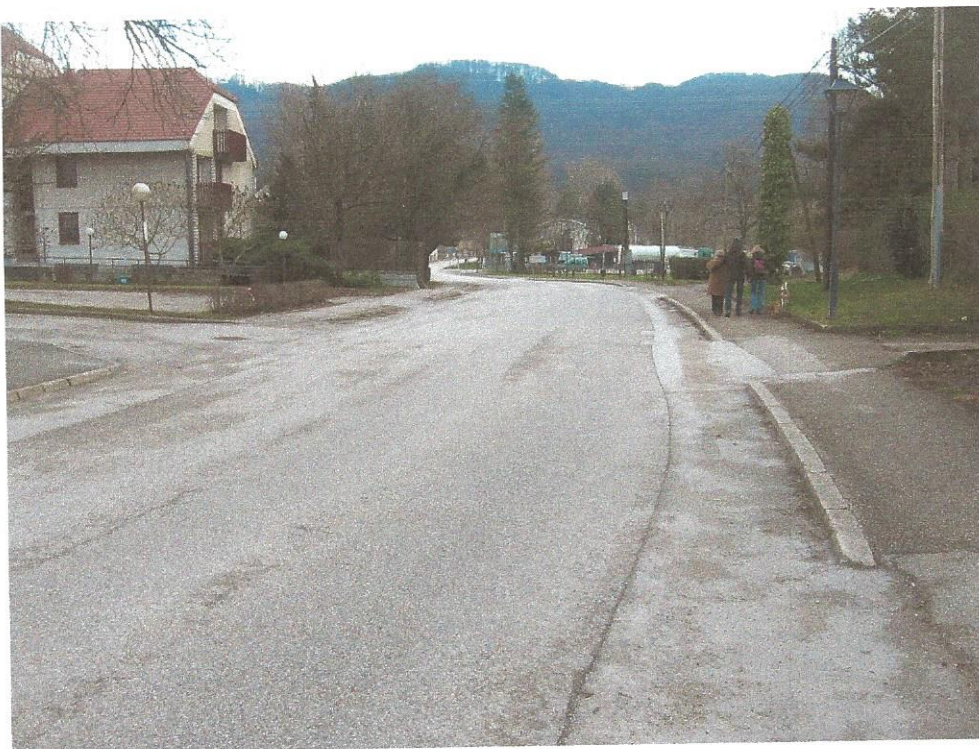
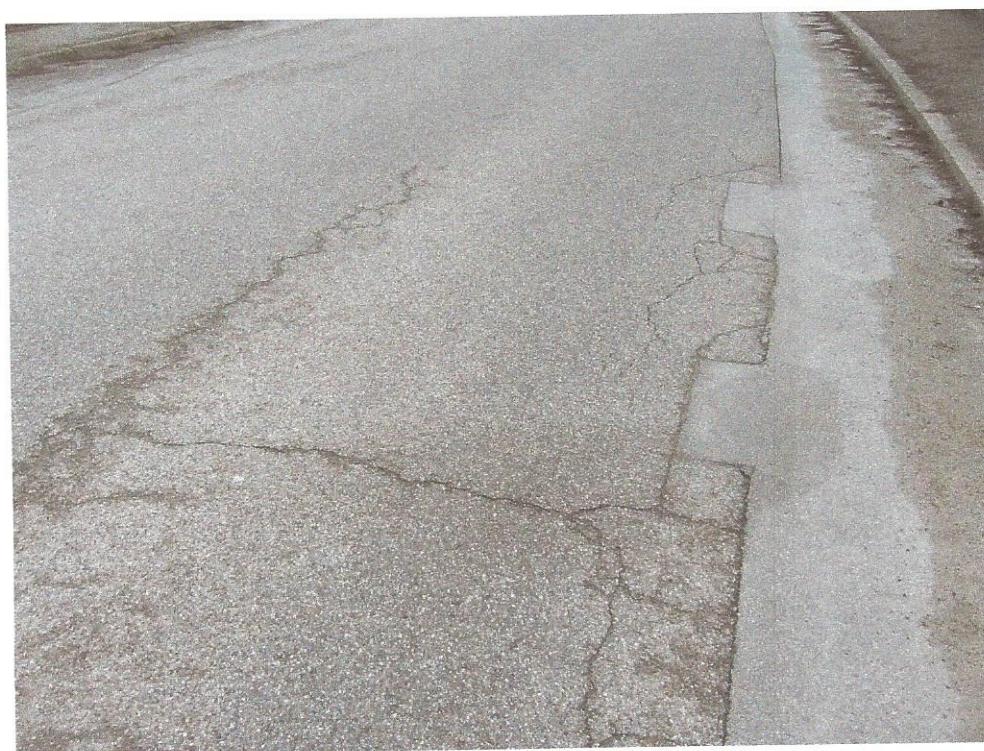
Pododsek od km 0+210 do 0+365

Vozišče je v slabem stanju. Splošne neravnosti so v vzdolžni in prečni smeri jasno izražene. Razpoke so pogoste in nastopajo v obliki odprtih delovnih stikov, mrežnih in zmrzinskih razpok. Krpe so pogoste, izvedene zaradi prekopov. Od Površinskih poškodb je opaziti izgubo drobirja in mestoma zagladitev. Plastičnih kolesnic ni.

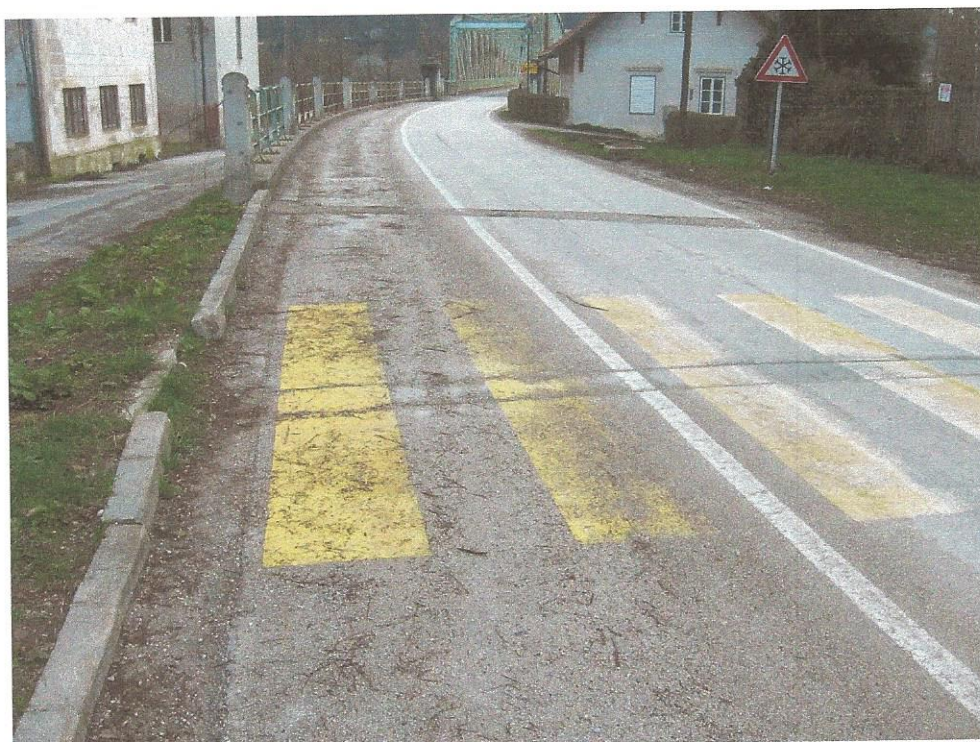
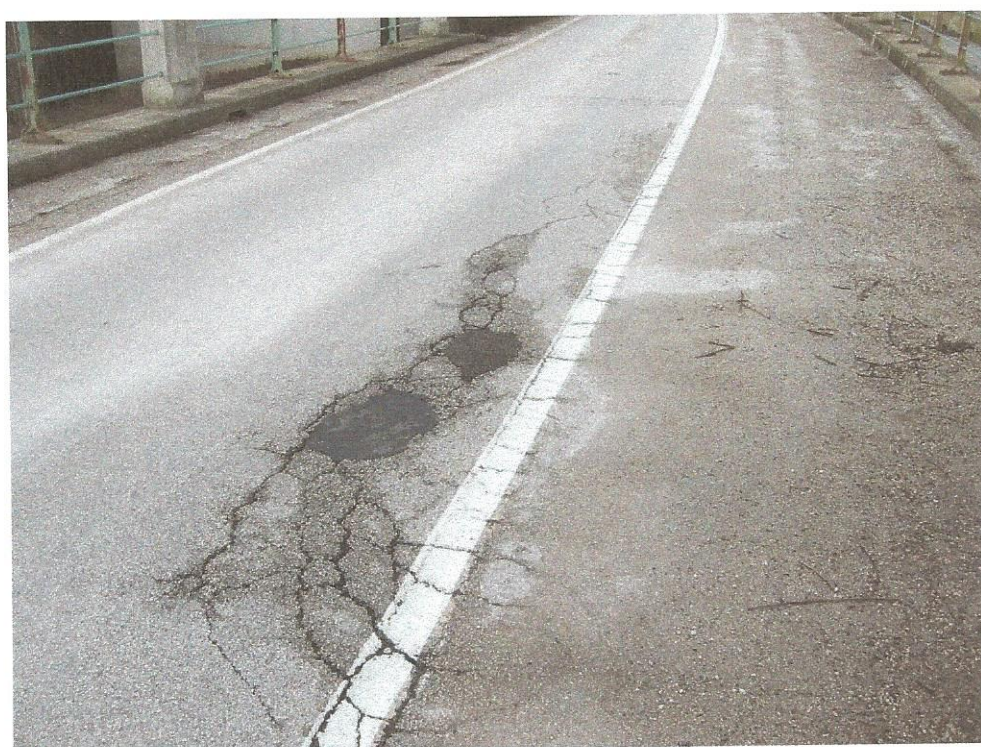
Pododsek od km 0+365 do 0+440

Cesta je ožja in poteka v nasipu. Vozišče je v slabem stanju. Splošne neravnosti so v vzdolžni smeri jasno izražene zaradi slabo izvedenih prekopov. Razpoke so pogoste in nastopajo v obliki odprtih delovnih stikov in mrežnih razpok. Krpe so pogoste, izvedene zaradi prekopov in provizorično. Od Površinskih poškodb je opaziti izmet in izgubo drobirja. Plastičnih kolesnic ni.

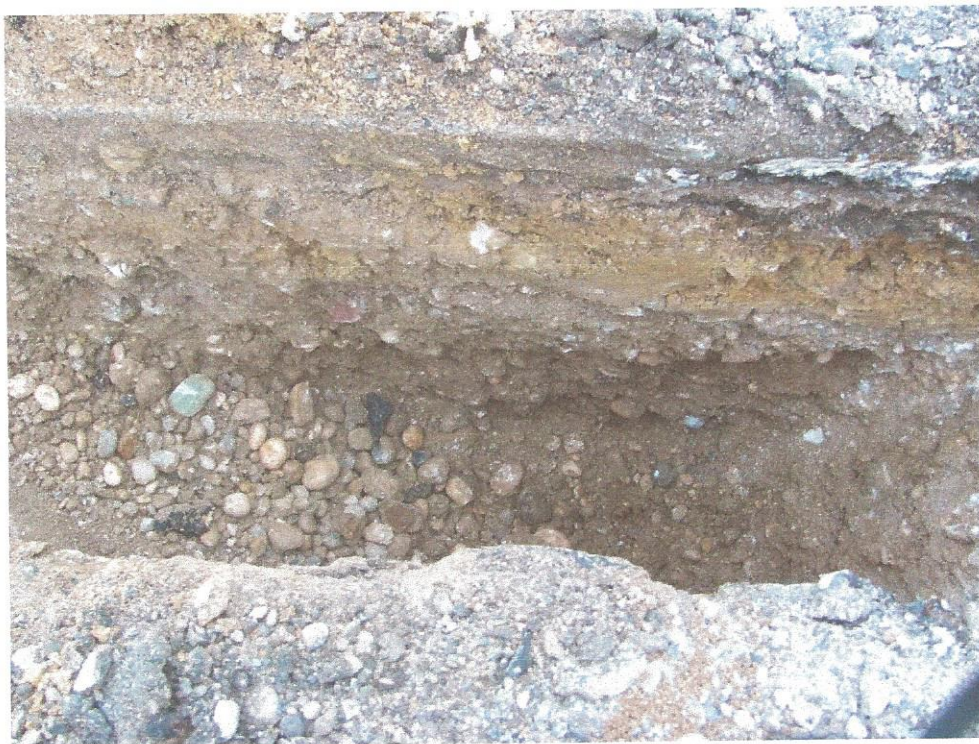
Sondni izkop S1

Sonda S1: km 0+170, desni vozni pas

0,00 - 0,07 m asfaltna obloga
0,07 - 0,20 m močno zaglinjen drobljenec
0,20 - 0,70 m prod

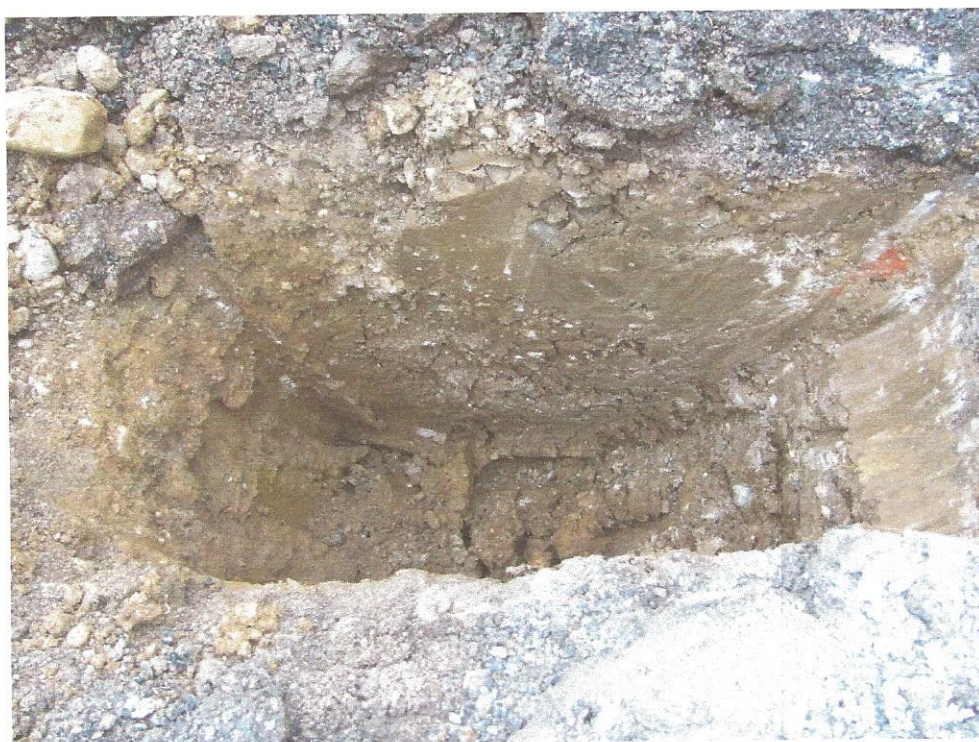
Sondni izkop S2

Sonda S2: km 0+090, levi vozni pas

0,00 - 0,06 m asfaltna obloga
0,06 - 0,40 m močno zaglinjen drobljenec
0,40 - dalje svetlo rjava glina

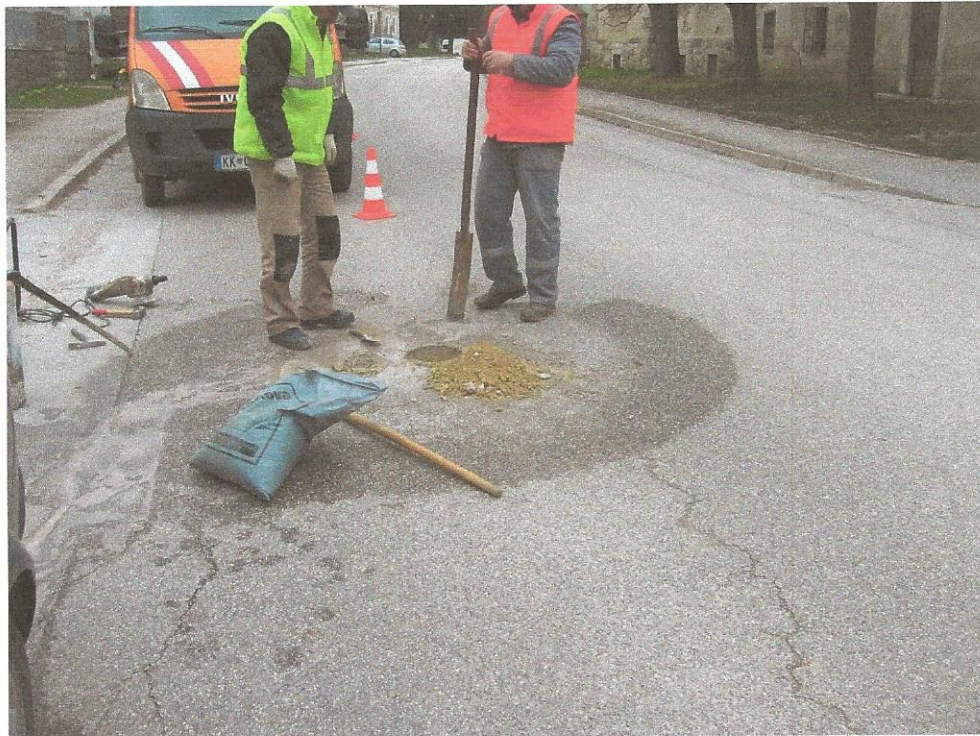
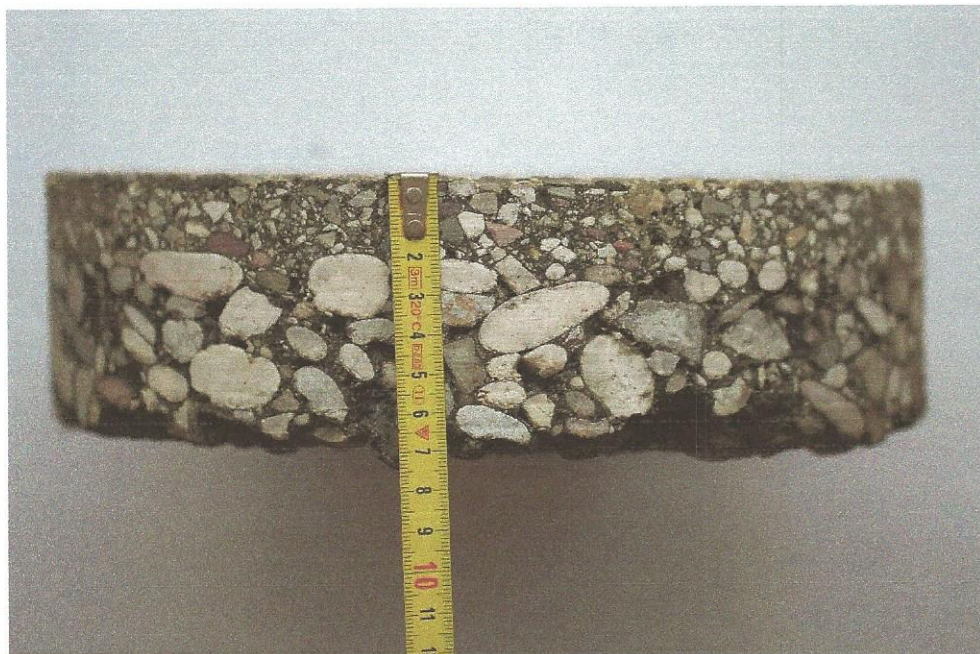
Sondni izkop S3 (vrtina)

Sonda S3: km 0+225, desni vozni pas

0,00 - 0,02 m bitumenski beton BB 8 karbonatni
0,02 - 0,07 m bitumenski prodec BP 22
0,06 - 0,23 m tamponski drobljenec 0/32
0,23 - 0,52 m drobljenec rjavkaste barve (vzorec S3/2)
0,52 - dalje svetlo rjava peščena glina poltrdne konsistence
