3/2 - Načrt gradbenih konstrukcij

**Dimenzioniranje voziščne
konstrukcije z geološko
geomehanskim poročilom za
potrebe dimenzioniranja voziščne
konstrukcije**

**Izgradnja pločnika v naselju Velika
Dolina ob lokalni cesti LC 024 192
Velika Dolina – Ponikve in LC 24192**

**INZI – Izvedbeni načrt za izvedbo
IN-783/13**

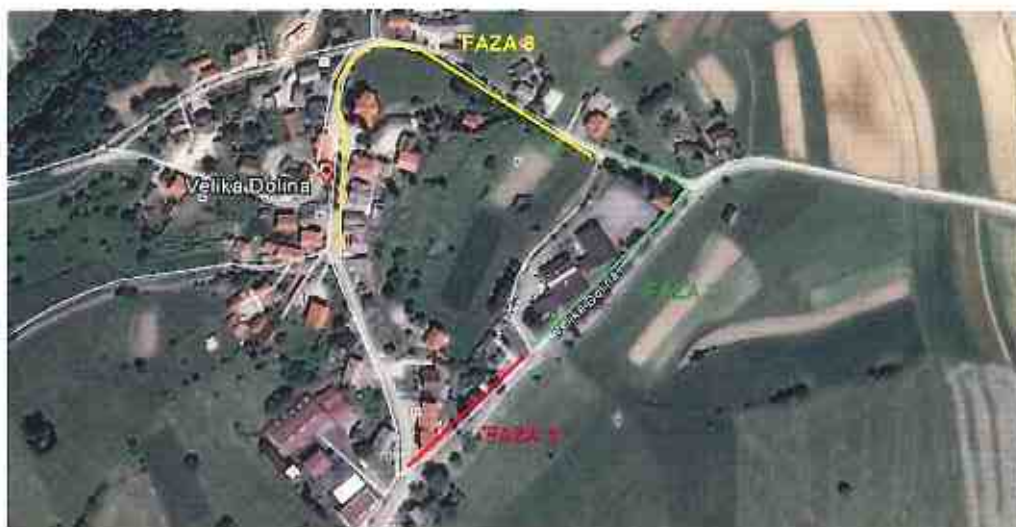
Slika 1a: Faznost gradnje izvedbe pločnikov kot jo predvideva Občina Brežice

Izdelava dokumentacije je razdeljena na tri faze – samostojne zaključene celote, kot je razvidno iz spodnje slike 1a.

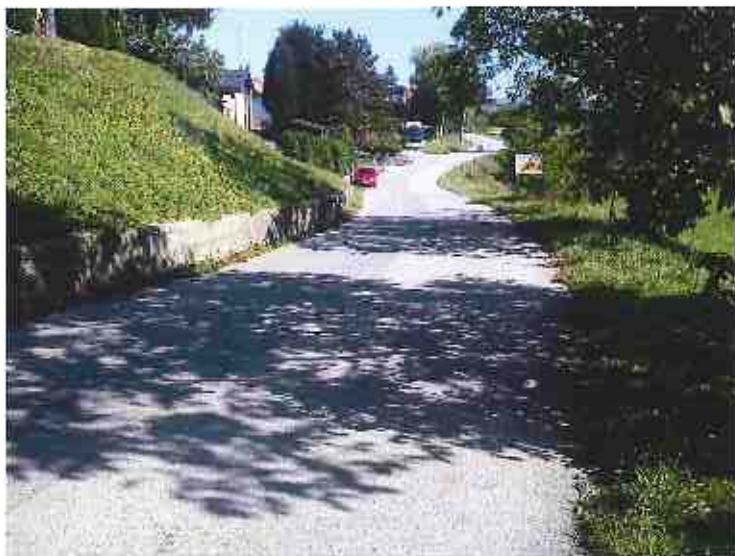
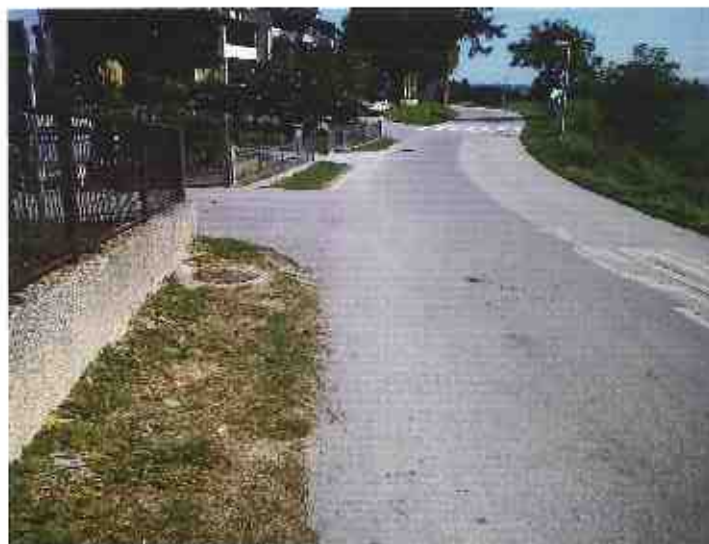
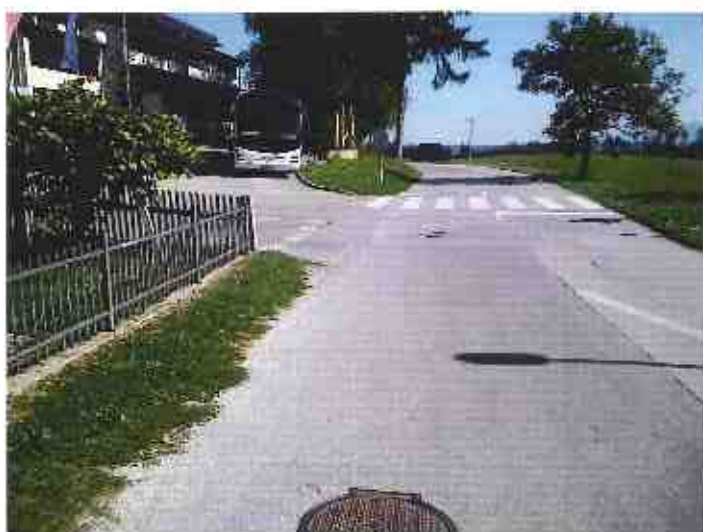
Slika 2 - 4: Obstoječe stanje v območju ob LC 024192 Velika dolina - Brezje - Ponikve:
Faza 1 - pločnik je predviden ob levi strani vozišča (potrebna prestavitev
oporne konstrukcije)

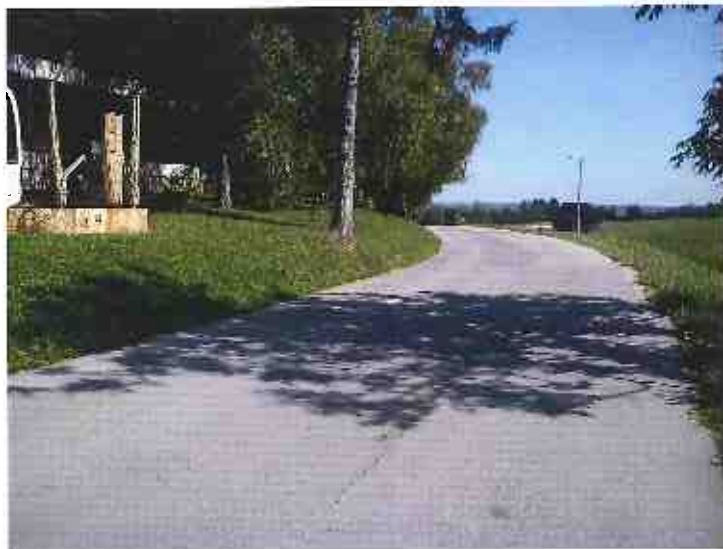
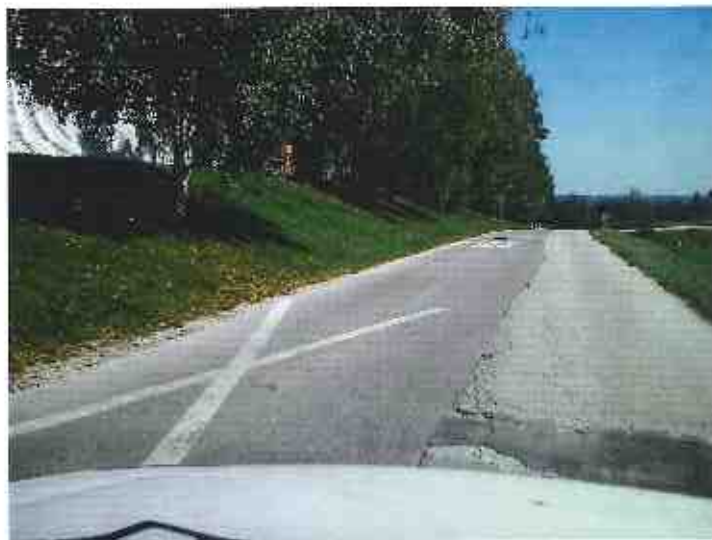
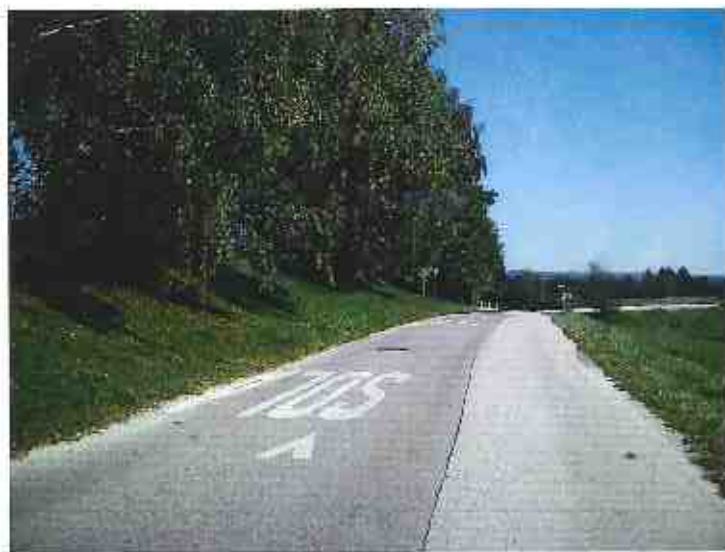
Slika 5 - 7: Obstoječe stanje ob LC 024192 Velika dolina - Brezje - Ponikve: Faza 2 - predvidena enostranska izvedba pločnika pri osnovni šoli

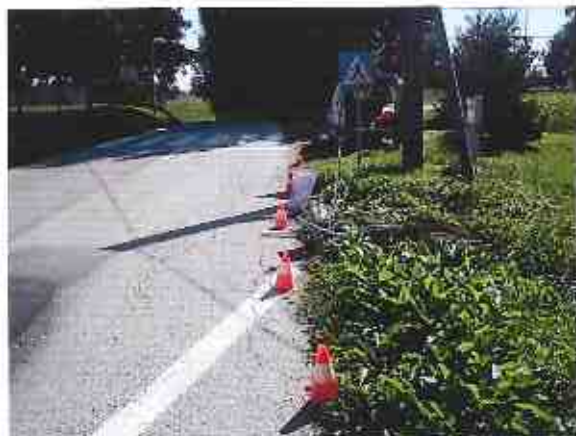
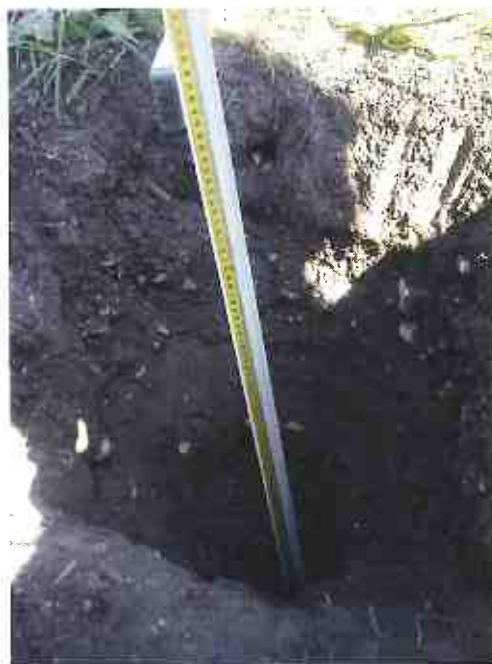
Slika 10, 11: Lokacija izvedenega sondažnega jaška SR1 in ugotovljena sestava pri avtobusnem postajališču v km 0+090

- Razkop SR 1 na LC 024181 pri predvidenem avtobusnem postajališču v km 0+090:
relativno slab nasip (1 m od obstoječega asfalta), vrednost nosilnosti z dinamično na površini 6,4 MPa; na globini - 60 cm pod obstoječo niveleto pa 9,8 MPa. Gre za slabše utrjen pretežno glinen nasip (od - 40 cm m navzdol) z drobcu grušča, zmrzlinosko neodporen (42,6 % finih delcev).

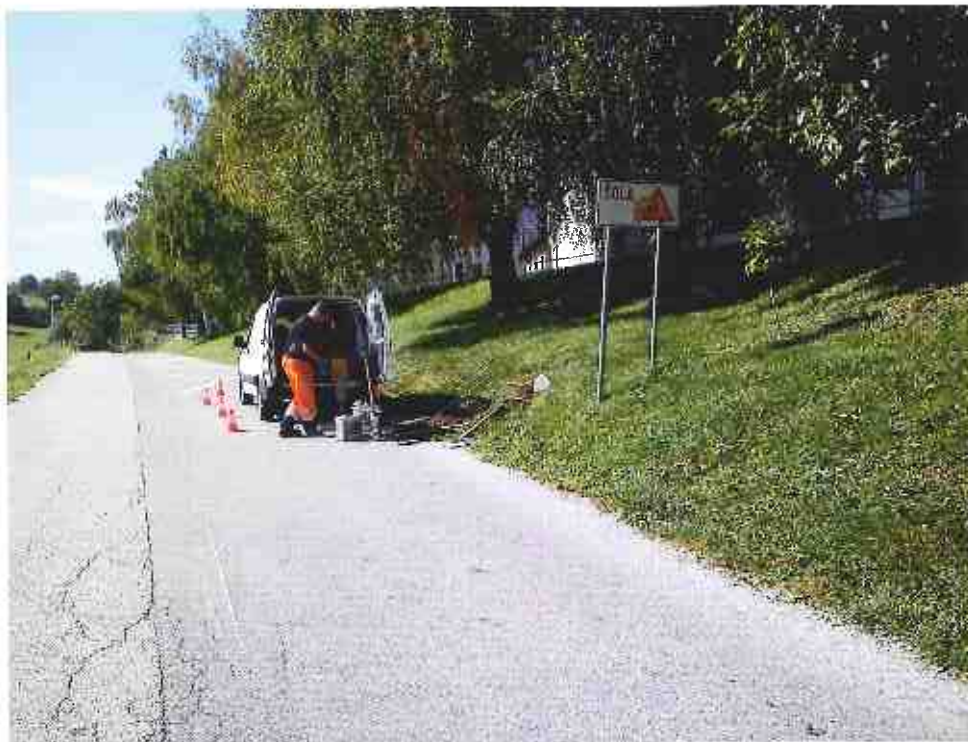
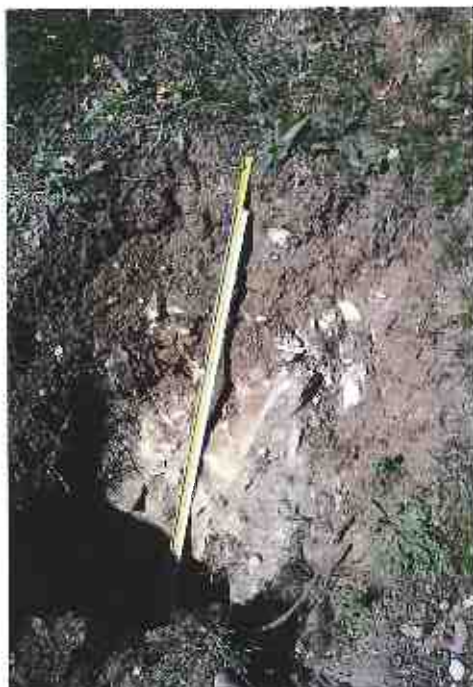
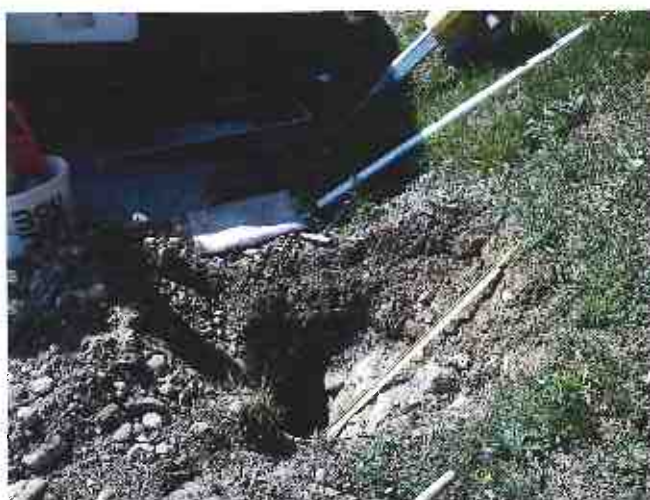
Slika 17 - 19: Lokacija izvedenega sondažnega jaška SR2 in ugotovljena sestava pri šolskem igrišču v km 0+060 (desno 1 m od roba vozišča)

- Razkop SR 2 na LC 024192 pri šolskem igrišču v km 0+060:
vkop v bankini E_{vd} na površini 45,7 MPa, bočno se pojavi relativno hitro skalnata podlaga (po 20 do 30 cm) - belmiocenski peščenjak, ki nato tone pod voziščno konstrukcijo, ob peščenjaku je bil vgrajen v bankini prod 0/90mm.

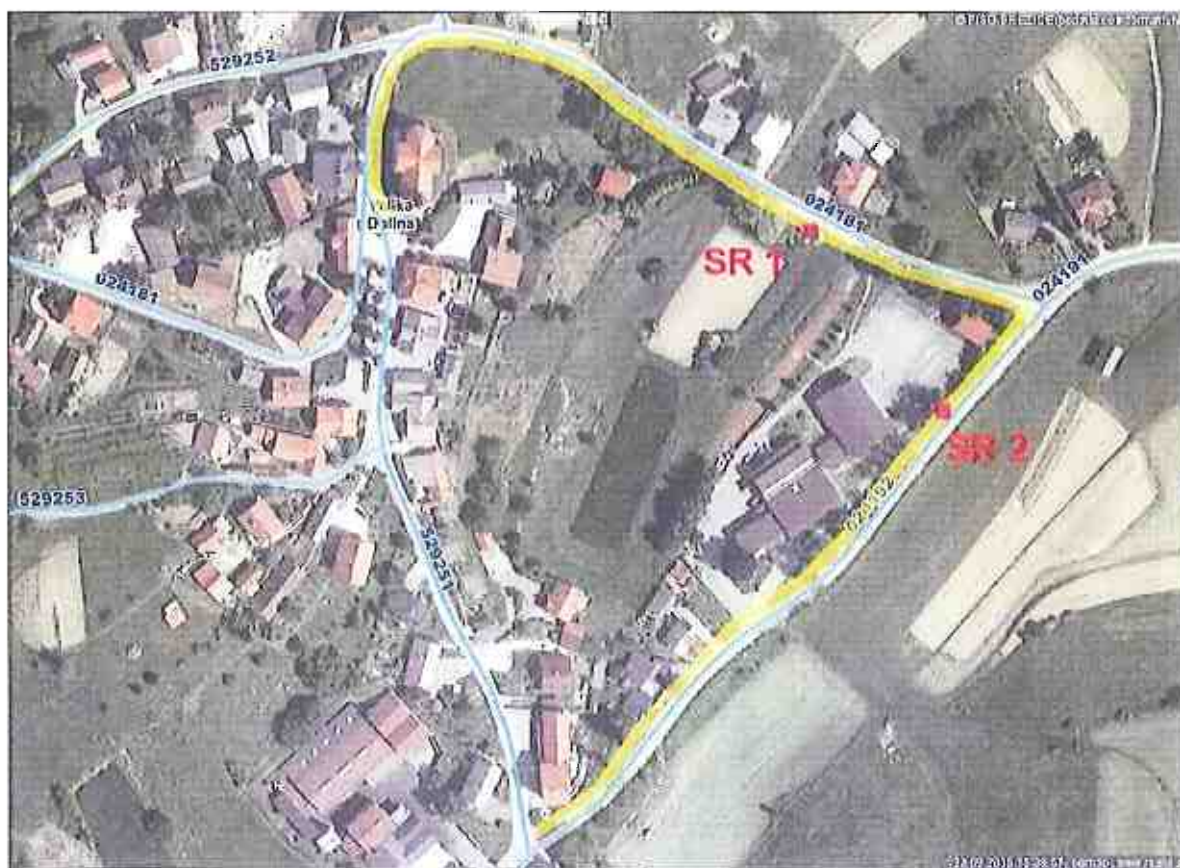
Slika 1: Lokacija izvedbe sondažnih razkopov SR 1 v nasipu pri predvideni razširitvi za AP, ter SR 2 v brežini pri širitvi za hodnik za pešce

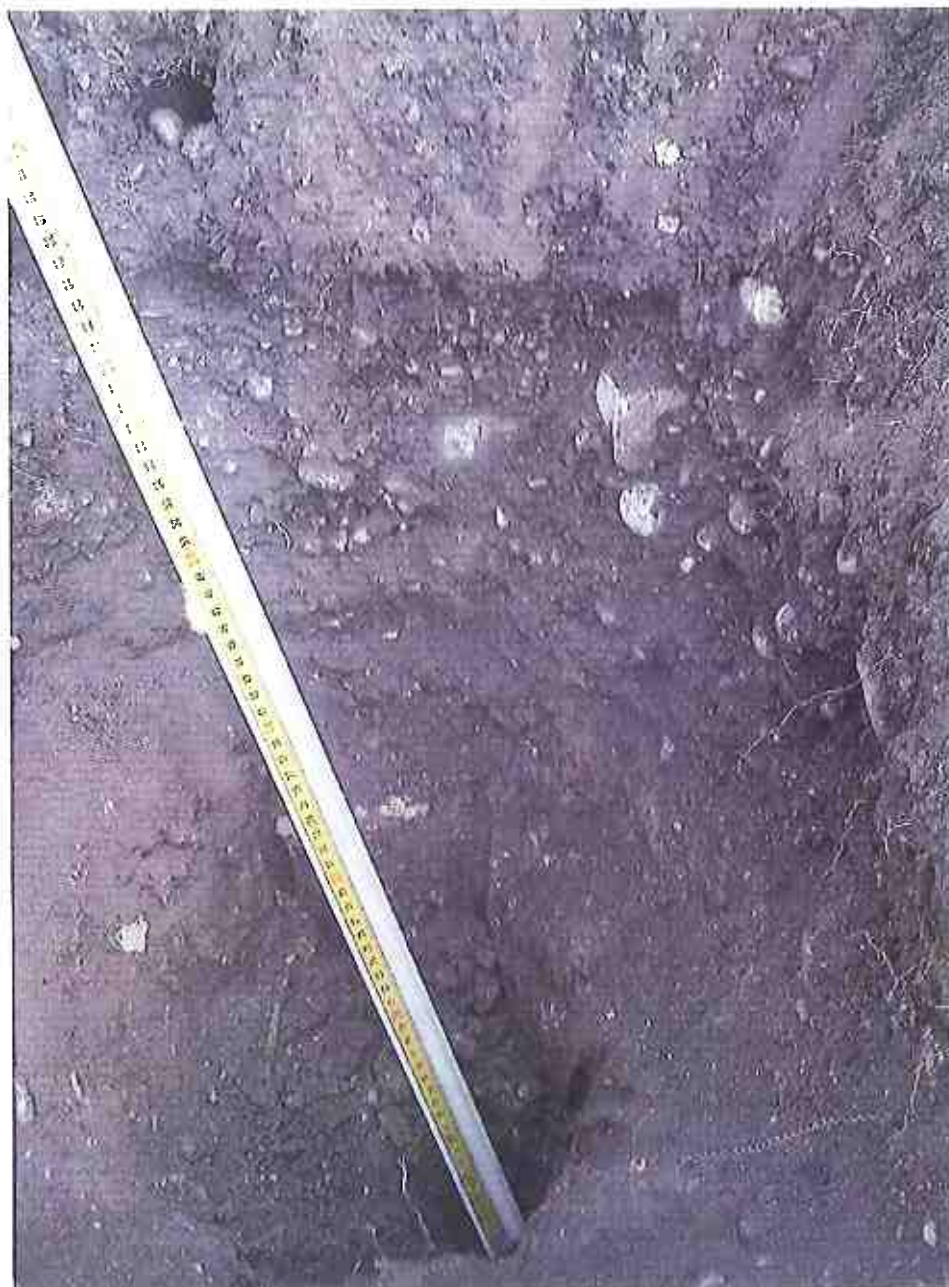
Slika 3: Pogled v sondažni razkop SR 1 v nasipu – razširitvi za AP

Ugotovljena sestava tal:

0-20 cm humus z redkimi dobrozaobljenimi apnenčevimi prodniki v velikosti d0 2 cm

20-40cm zaglinjen prod in grušča GC 0/90mm

40-80cm glina z redkimi drobcji grušča 0/90mm (vzorec 0595-GEO-15 (42,6% finih delcev)

Meritve Evd na globini -10cm ($E_{vd}= 6,4\text{MN/m}^2$), na globini 60cm ($E_{vd}=9,8\text{MN/m}^2$)

- Glede na izveden sondažni razkop SR 1 na območju AP ocenjujemo, da je nasip neprimeren, ker je neustrezno utrjen (posledično slabše zgoščen in nenosilen). Glede na potrebno razširitev nasipa za AP predlagamo, da se nasip v celoti nadomesti z ustreznim kamnitim nasipom in kamnito peto nasipa v dolžini predvidene AP. Nasip je potrebno utrjevati v plasteh po 30 cm s postopnoznatim drobljencem 0/125mm in zgostiti na več kot 92% MPP, ter ga postopno stopničiti v obstoječ nasip. Temeljna tla pod kamnito peto nasipa naj pri sami izvedbi pregleda tudi geomehanik, ki bo po potrebi podal nadaljne ukrepe. Strižno kot tako izvedene brežine iz drobljenca ocenjujemo $>35^\circ$, predlagamo naklon brežine 1:1,5.

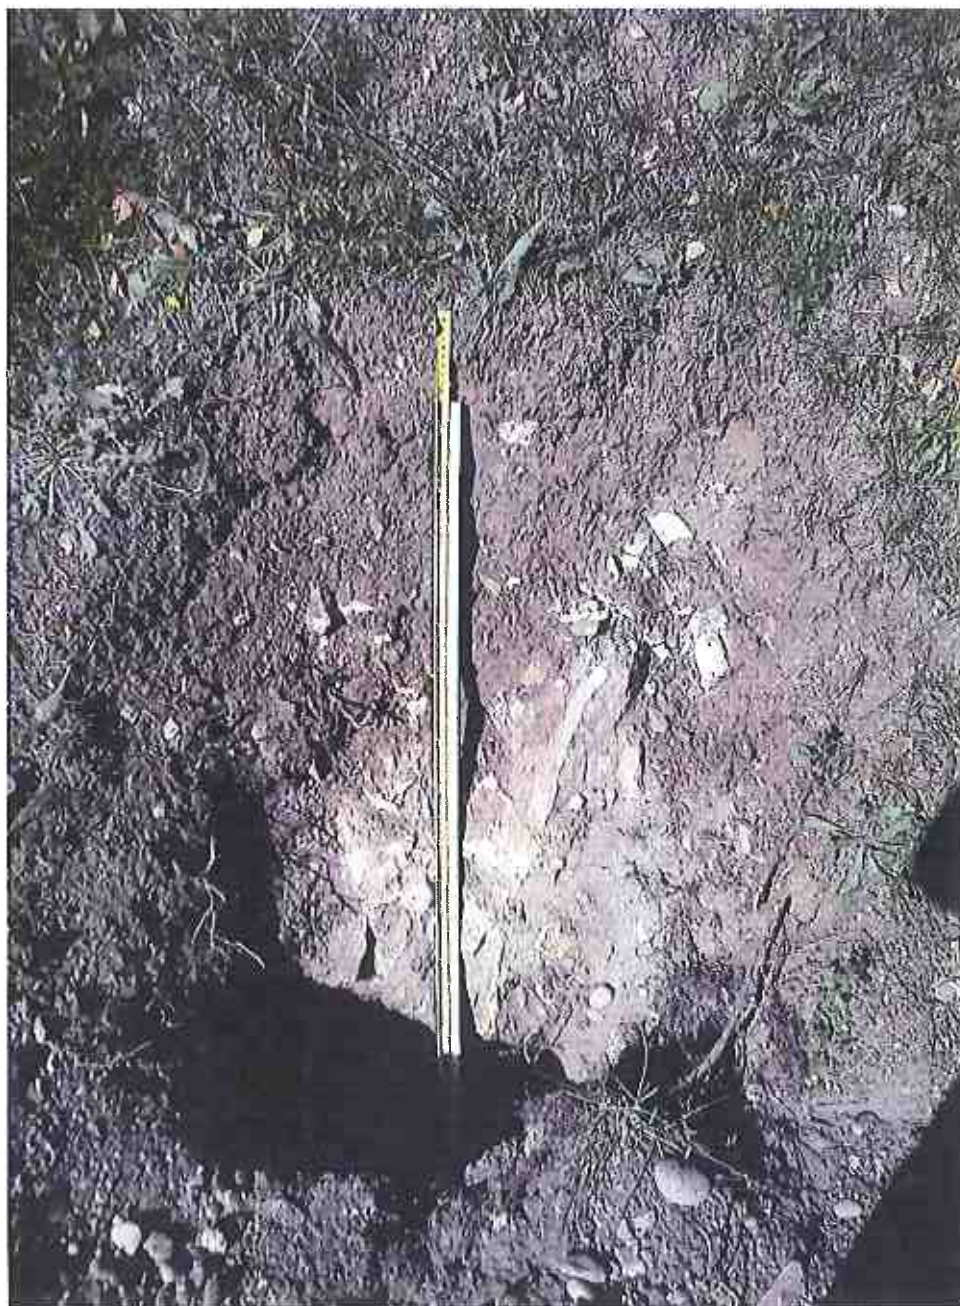
Slika 5: Pogled v sondažni razkop SR 2 vkop pod šolskim igriščem

Ugotovljena sestava tal (zasek v brežini 1 m od roba asfalta):

0-30 cm humus z drobeci grušča od 2 cm

30-40cm preperel miocenski peščenjak (kalakrenit)

40-70cm kompakten kalkarenit (tone proti voziščni konstrukciji), zasip do vozišča izveden s prodom (drenaža) 16/63mm, meritve Evd na-20cm od vrha asfalta (bankina) Evd=45,7MN/m²

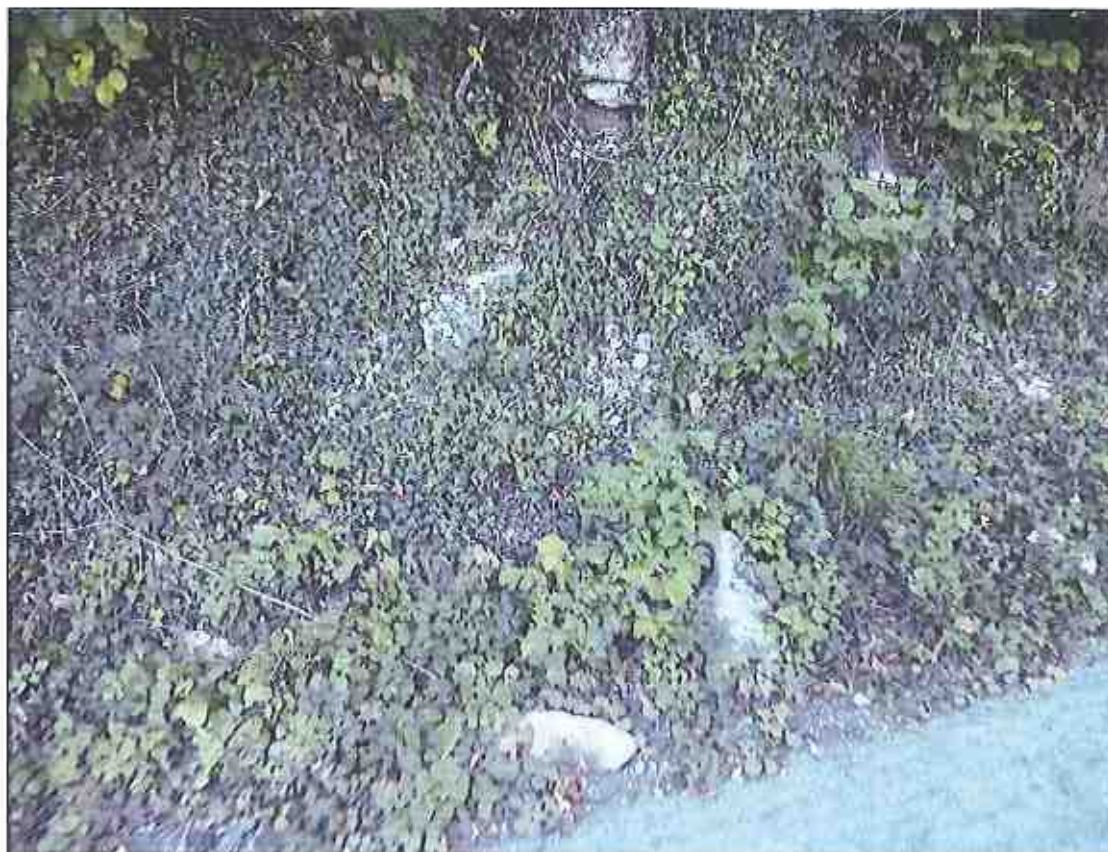
Slika 6: Vkop na območju razširitev bo pretežno potekal v apnenčevem peščenjaku IV izkopne kategorije

Vkop na območju razširitev bo pretežno potekal v apnenčevem peščenjaku IV izkopne kategorije.

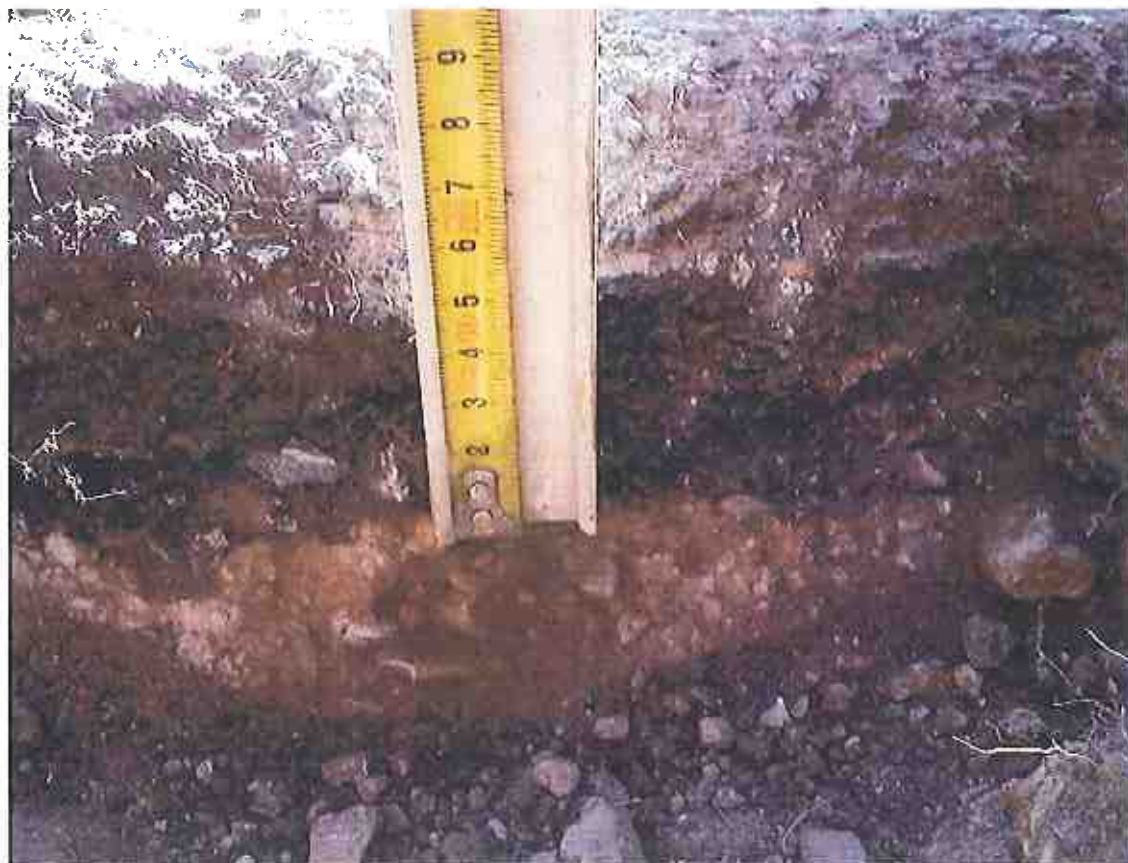
- V sondažnem razkopu SR 2 smo ugotovili, da je v robu voziščne konstrukcije vgrajeno skupaj 10 cm asfalta, podlaga je dolomitni drobljenec 0/32mm (tampon)

Slika 7: Debelina asfaltne utrditve skupaj 10cm (6+4)

- Voziščna konstrukcija je sestavljena iz dveh plasti v debelini povprečno 10 cm (ugotovljene debeline 6 cm + 4 cm ob jašku SR 2 ob robu vozišča).
