**Preverjanje varnosti v prometu za
KOLESARSKO POVEZAVO OB R2-419/1206**

KRŠKA VAS-ČATEŽ OB SAVI

**UREDITEV PREŠERNOVE CESTE V BREŽICAH NA OBMOČJU OD
GRADU BREŽICE DO MOSTU ČEZ REKO SAVO**

(FAZA PZI)

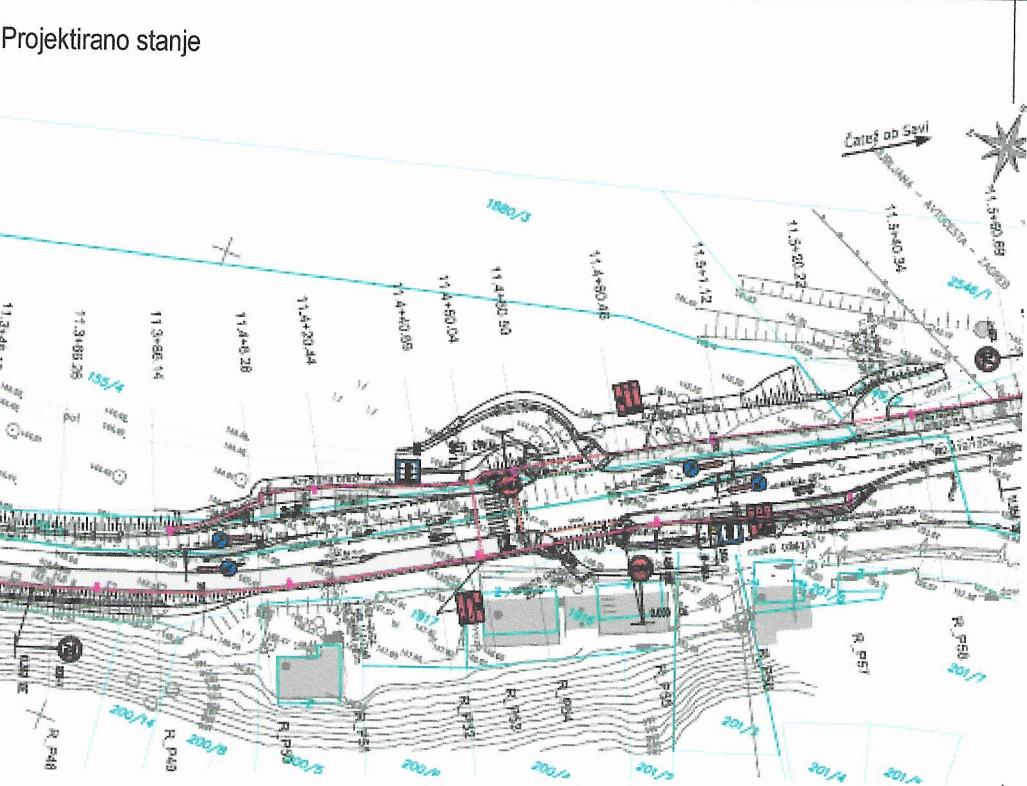
4 Lokacija	<p>Novo štirikrako križišče v km 11+470 Obstoječe stanje</p>

Povzetek tveganja	<p>Križišče je slabo zaznavno za udeležence v prometu na glavni prometni smeri in se nahaja izven naselja.</p>
Podrobni opis pomanjkljivosti	<p>Prehod za kolesarje je slabo zaznaven za udeležence na glavni prometni smeri. Prometna signalizacija je pomanjkljiva in v premajhni meri opozarja na prehod za kolesarje saj je predviden samo prometni znak 2232-7 (omejitev hitrosti 70 km/h).</p>

Priporočila	Na območju prehoda za kolesarje je potrebno dodatno postaviti: <ul style="list-style-type: none"> - 2x prometni znak 2430 prehod in kolesarje in dodatno prometni znak 2430 z notranjo osvetlitvijo in utripajočo lučjo nad voziščem - utripajoče talne odsevnike - med profilom P45 do P47 je potrebno izvesti neprekinjeno belo ločilno črto 5111
	Odgovor naročnika	Priporočila se upoštevajo.
	Odgovor presojevalca	Presojevalec se strinja.
5	Lokacija	<p>Prikliček neprednostne ceste v km 11+928</p> <p>Obstoječe stanje-pogled z mostu na cesto R2-419/1206</p>

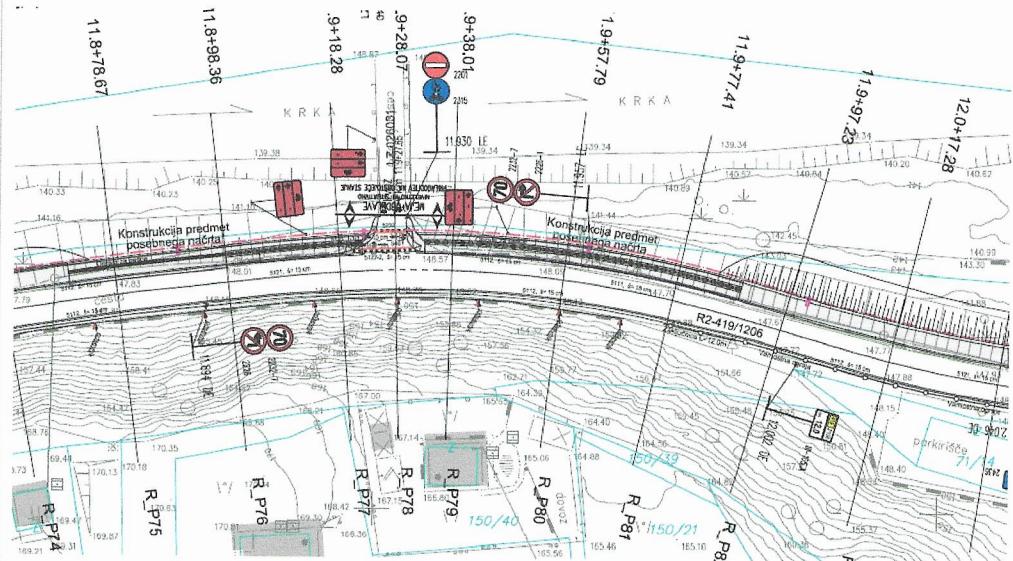
Povzetek tveganja	Slaba zaznavnost kolesarske poti.
	Podrobni opis pomanjkljivosti	Vozila, ki se približujejo glavni prometni smeri zaradi slabe preglednosti (mostna konstrukcija) ne morejo zaznati kolesarja, ki se približuje prehodu za kolesarje in morajo obvezno ustaviti.
	Priporočila	Na območju križišča je potrebno dodatno postaviti: - prometni znak 2420 samostojni prehod za kolesarje - prometni 2101 ustavi.
	Odgovor naročnika	Priporočila se upoštevajo.
	Odgovor presojevalca	Presojevalec se strinja.
5	Lokacija	<p>Prehod za kolesarje v km 12+092</p> <p>Obstoječe stanje</p>

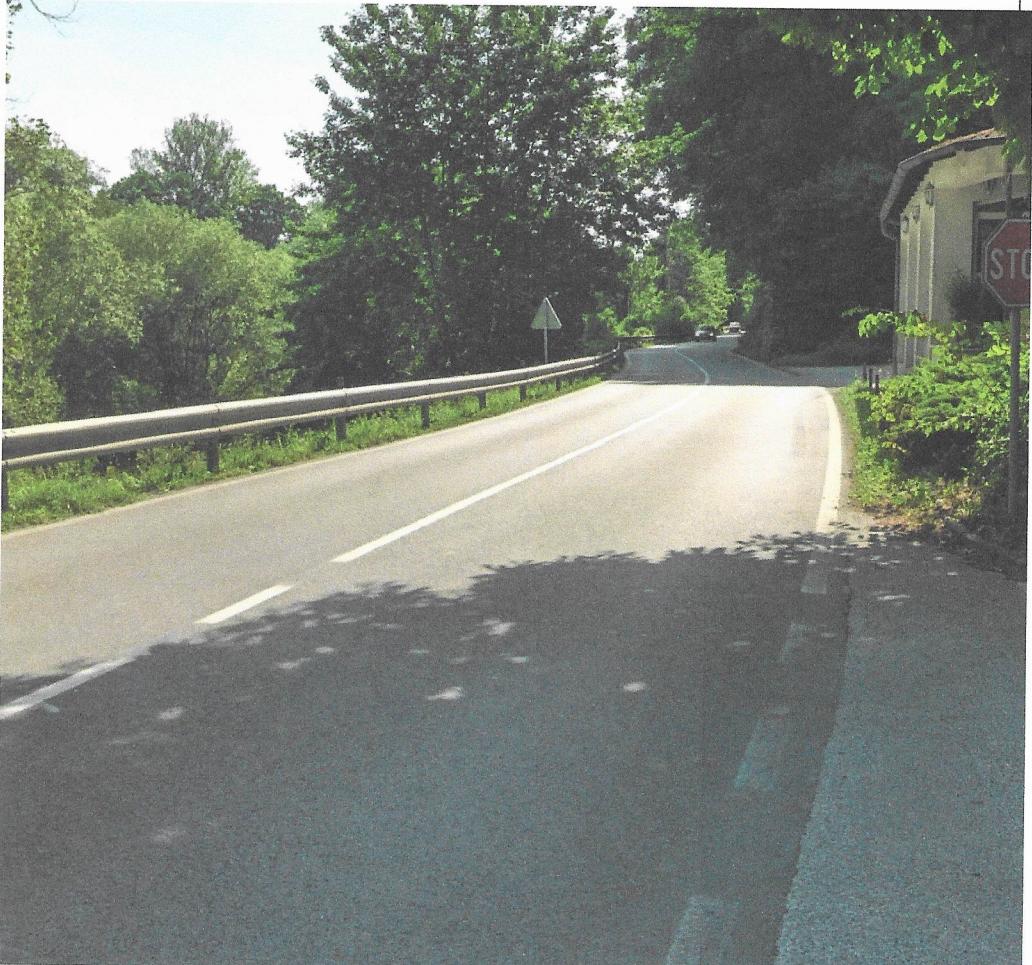
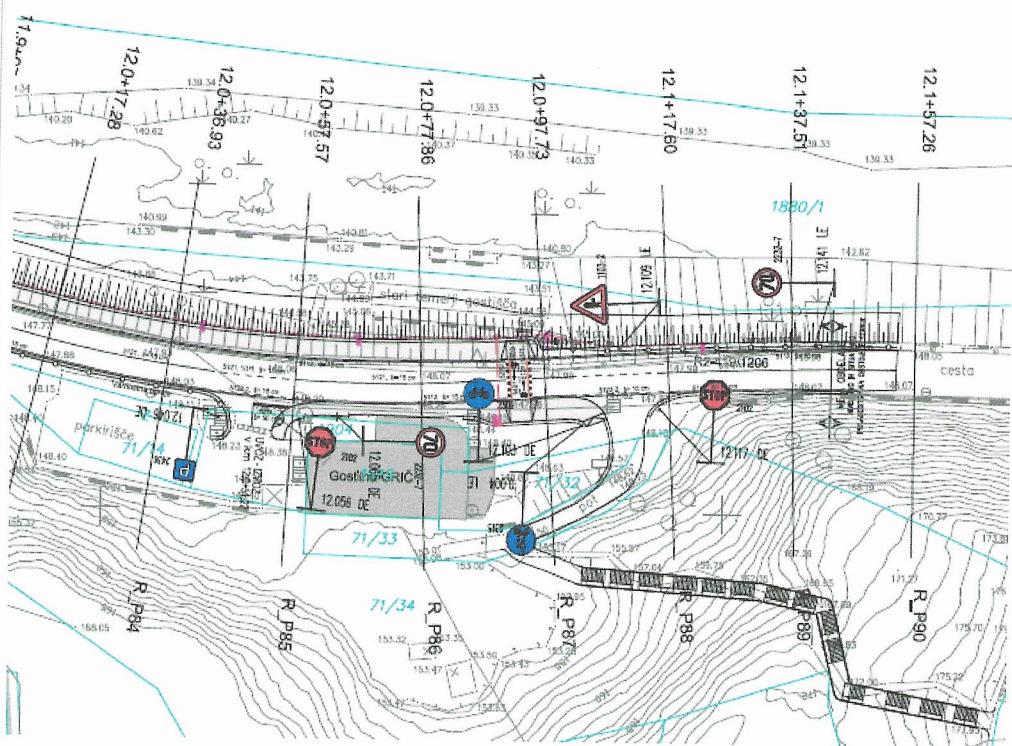
Povzetek tveganja	Prehod za kolesarje je slabo zaznaven za udeležence v prometu na glavni prometni smeri in se nahaja izven naselja.
Podroben opis pomanjkljivosti	Glede na lokacijo prehoda za kolesarje so ostali udeleženci premalo opozorjeni na prehajanje kolesarjev preko vozišča.
Priporočila	Na območju prehoda za kolesarje je potrebno dodatno postaviti: <ul style="list-style-type: none"> - 2x prometni znak 2430 prehod za kolesarje in dodatno prometni znak 2430 z notranjo osvetlitvijo in utripajočo lučjo nad voziščem - utripajoče talne odsevnike
Odgovor naročnika	Priporočila se upoštevajo.
Odgovor presojevalca	Presojevalec se strinja.

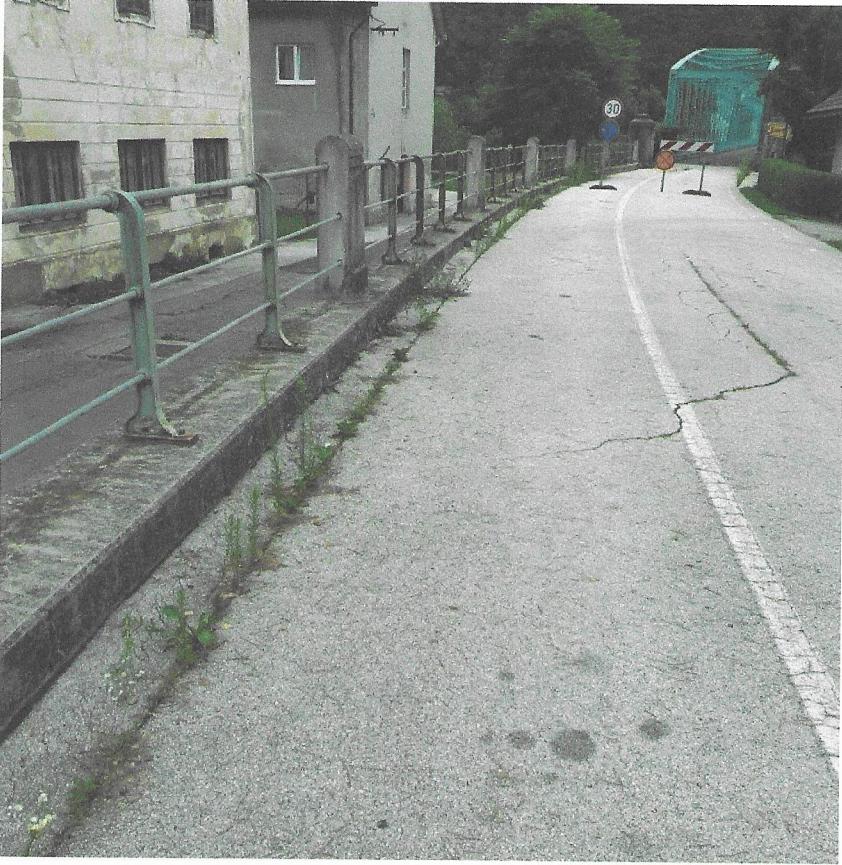
7	Lokacija	Ograja s horizontalnimi polnili izven mostov čez reko Savo in Krko Obstoječe stanje

Povzetek tveganja	Glede na omejitev hitrosti na 30 km/h (glej pripomba za lokacijo 6) varnostna ograja ni potrebna. Obstoječa ograja ima horizontalna polnila, višina nad voziščem je ustrezna. Ni pa onemogočeno plezanje preko ograje.
	Podroben opis pomanjkljivosti	Horizontalna polnila ograje omogočajo pešcem plezanje preko ograje. Na obstoječo ograjo je potrebno pritrdirti vsaj mrežno ograjo, ki preprečuje plezanje.
	Priporočila	Betonski in kovinski stebriči se ohranijo. Ob večjih vzdrževalnih delih je potrebno obstoječo palično ograjo s horizontalnimi polnili dopolniti vsaj z mrežno ograjo, v skladu s soglasjem pristojnega Zavoda za varstvo kulturne dediščine.
	Odgovor naročnika	Večja vzdrževalna dela se trenutno izvajajo na mostu čez Krko in na inundaciji (vmesni prostor med mostovi) ter prostorom pred mostom čez Savo, vendar je glede ograje predvideno zgolj barvanje in lokalni popravki. Mostova čez Krko in Savo in prostor med njima se upoštevata kot spomenika lokalnega pomena na območju mesta Brežice, kar je razglašeno z odlokom v Ur.istru RS 67/2016 ter je predvideno, da se konstrukcija ohranja kakršna je. Ograja kot je prikazana v točki »7 Lokacija« se nahaja na vmesni inundaciji oz. pred mostom čez Savo in je skladna s prvotno obliko celotnega prostora od izgradnje v letu 1906 in je s stališča ščitenja spomenika verjetno prepovedana za menjavo, ki ne ustreza tej obliki. ZVKD bomo na podlagi te presoje pozvali k dovoljenju, da se prilagodit ograjo v smislu, kot je predlagano oziroma da se dovoli ograja podobna kot na mostovih ter ustrezne višine. Upamo, da bo to s strani ZVKD dovoljeno.

Odgovor presojevalca	Presojevalec se strinja.

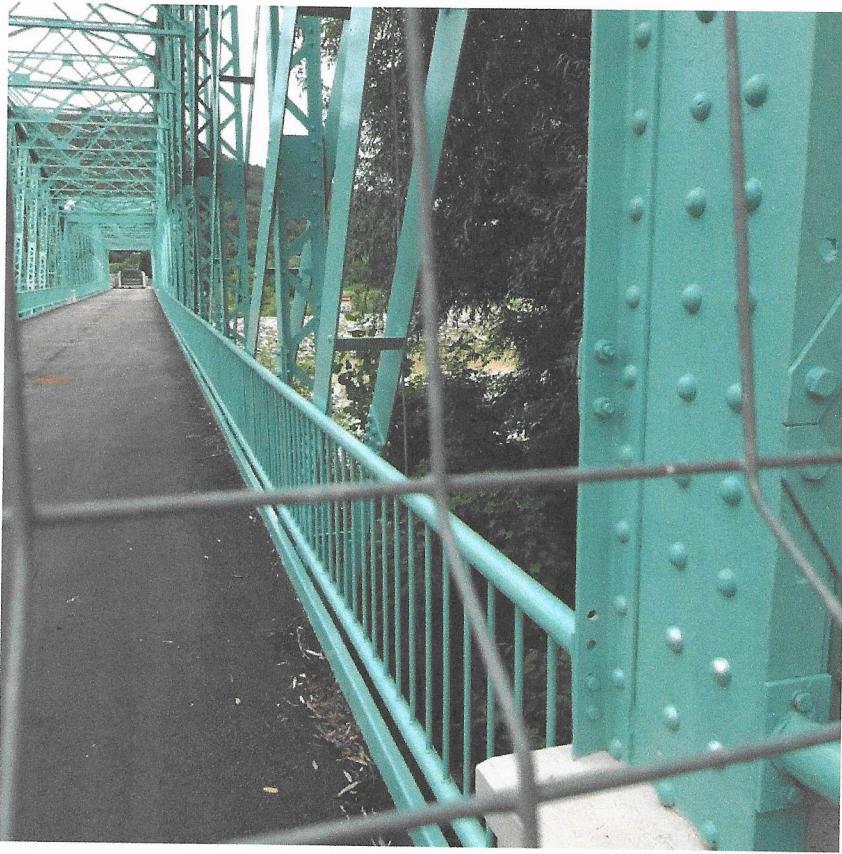
8	Lokacija	Most čez reko Savo in Krko Obstoječe stanje

Povzetek tveganja	Glede na omejitev hitrosti na 30 km/h varnostna ograja ni potrebna. Ni pa ustreznega višina palične ograje na mostovih čez reko Krko in Savo. Oba premostitvena objekta sta spomeniško zaščiteni.
	Podrobni opis pomanjkljivosti	Neustrezna višina palične ograje na obeh mostovih, v skladu s tehničnimi specifikacijami za ceste je predpisana višina ograj za pešce na premostitvenih objektih 120 centimetrov.
	Priporočila	Ob večjih vzdrževalnih delih na mostu je potrebno obstoječo palično ograjo nadvišati na višino 120 cm, v skladu s soglasjem pristojnega Zavoda za varstvo kulturne dediščine.
	Odgovor naročnika	Večja vzdrževalna dela na mostu čez Savo so zaključena, na mostu čez Krko pa se začenjajo. Kot je zapisano sta ova mostova spomeniško zaščiteni, zato je bilo glede ograj predvideno ohranjanje enake konstrukcije, kar pa je po višini za cca 15-20cm niže od predpisane ograje. ZVKD bomo predlagali, da se obstoječe ograje nadviša z dodatno montiranimi držali za roke, ki bodo montirani na obstoječo ograjo. Upamo, da bo za ZVKD predlog sprejemljiv in nam bo nadvišanje ograj dovolil.

Odgovor presojevalca	Presojevalec se strinja.
