Sprememba:		Opis spremembe:		Datum:		Podpis:	
Investitor:		Občina Brežice		Objekt:		UREĐITEV LOKALNE CESTE LC 024121 DVORCE - ŽEJNO ČEZ CERINO	
Izvajalec:		TRASA d.o.o.		Odsek:			
Podizvajalec:				Pododsek:		od km 1.103 do km 1.350	
Naziv:				Opis risbe:		SITUACIJA PROMETNE UREDITVE	
Ime in priimek:		Ident. št.:		Podpis:		Del risbe:	
Odg.vodja proj.:		B. Žlender univ.dipl.inž.gr.G-2200		Št. projekta:		838/13	
Odg.projektant:		B. Žlender univ.dipl.inž.gr.G-2200		Št. nacrta:		838/13C	
Obdelal:		L. Friš dipl.inž.gr.		Šifra CC:		2112	
St. odseka:		Arhivska št.:		Faza/Objekt:		Šifra risbe:	
				004.2101 G.103			
St. priloge:		G.3-1/1		Avtor risbe:		TRASA d.o.o., Maribor	
				Ident. št. risbe:

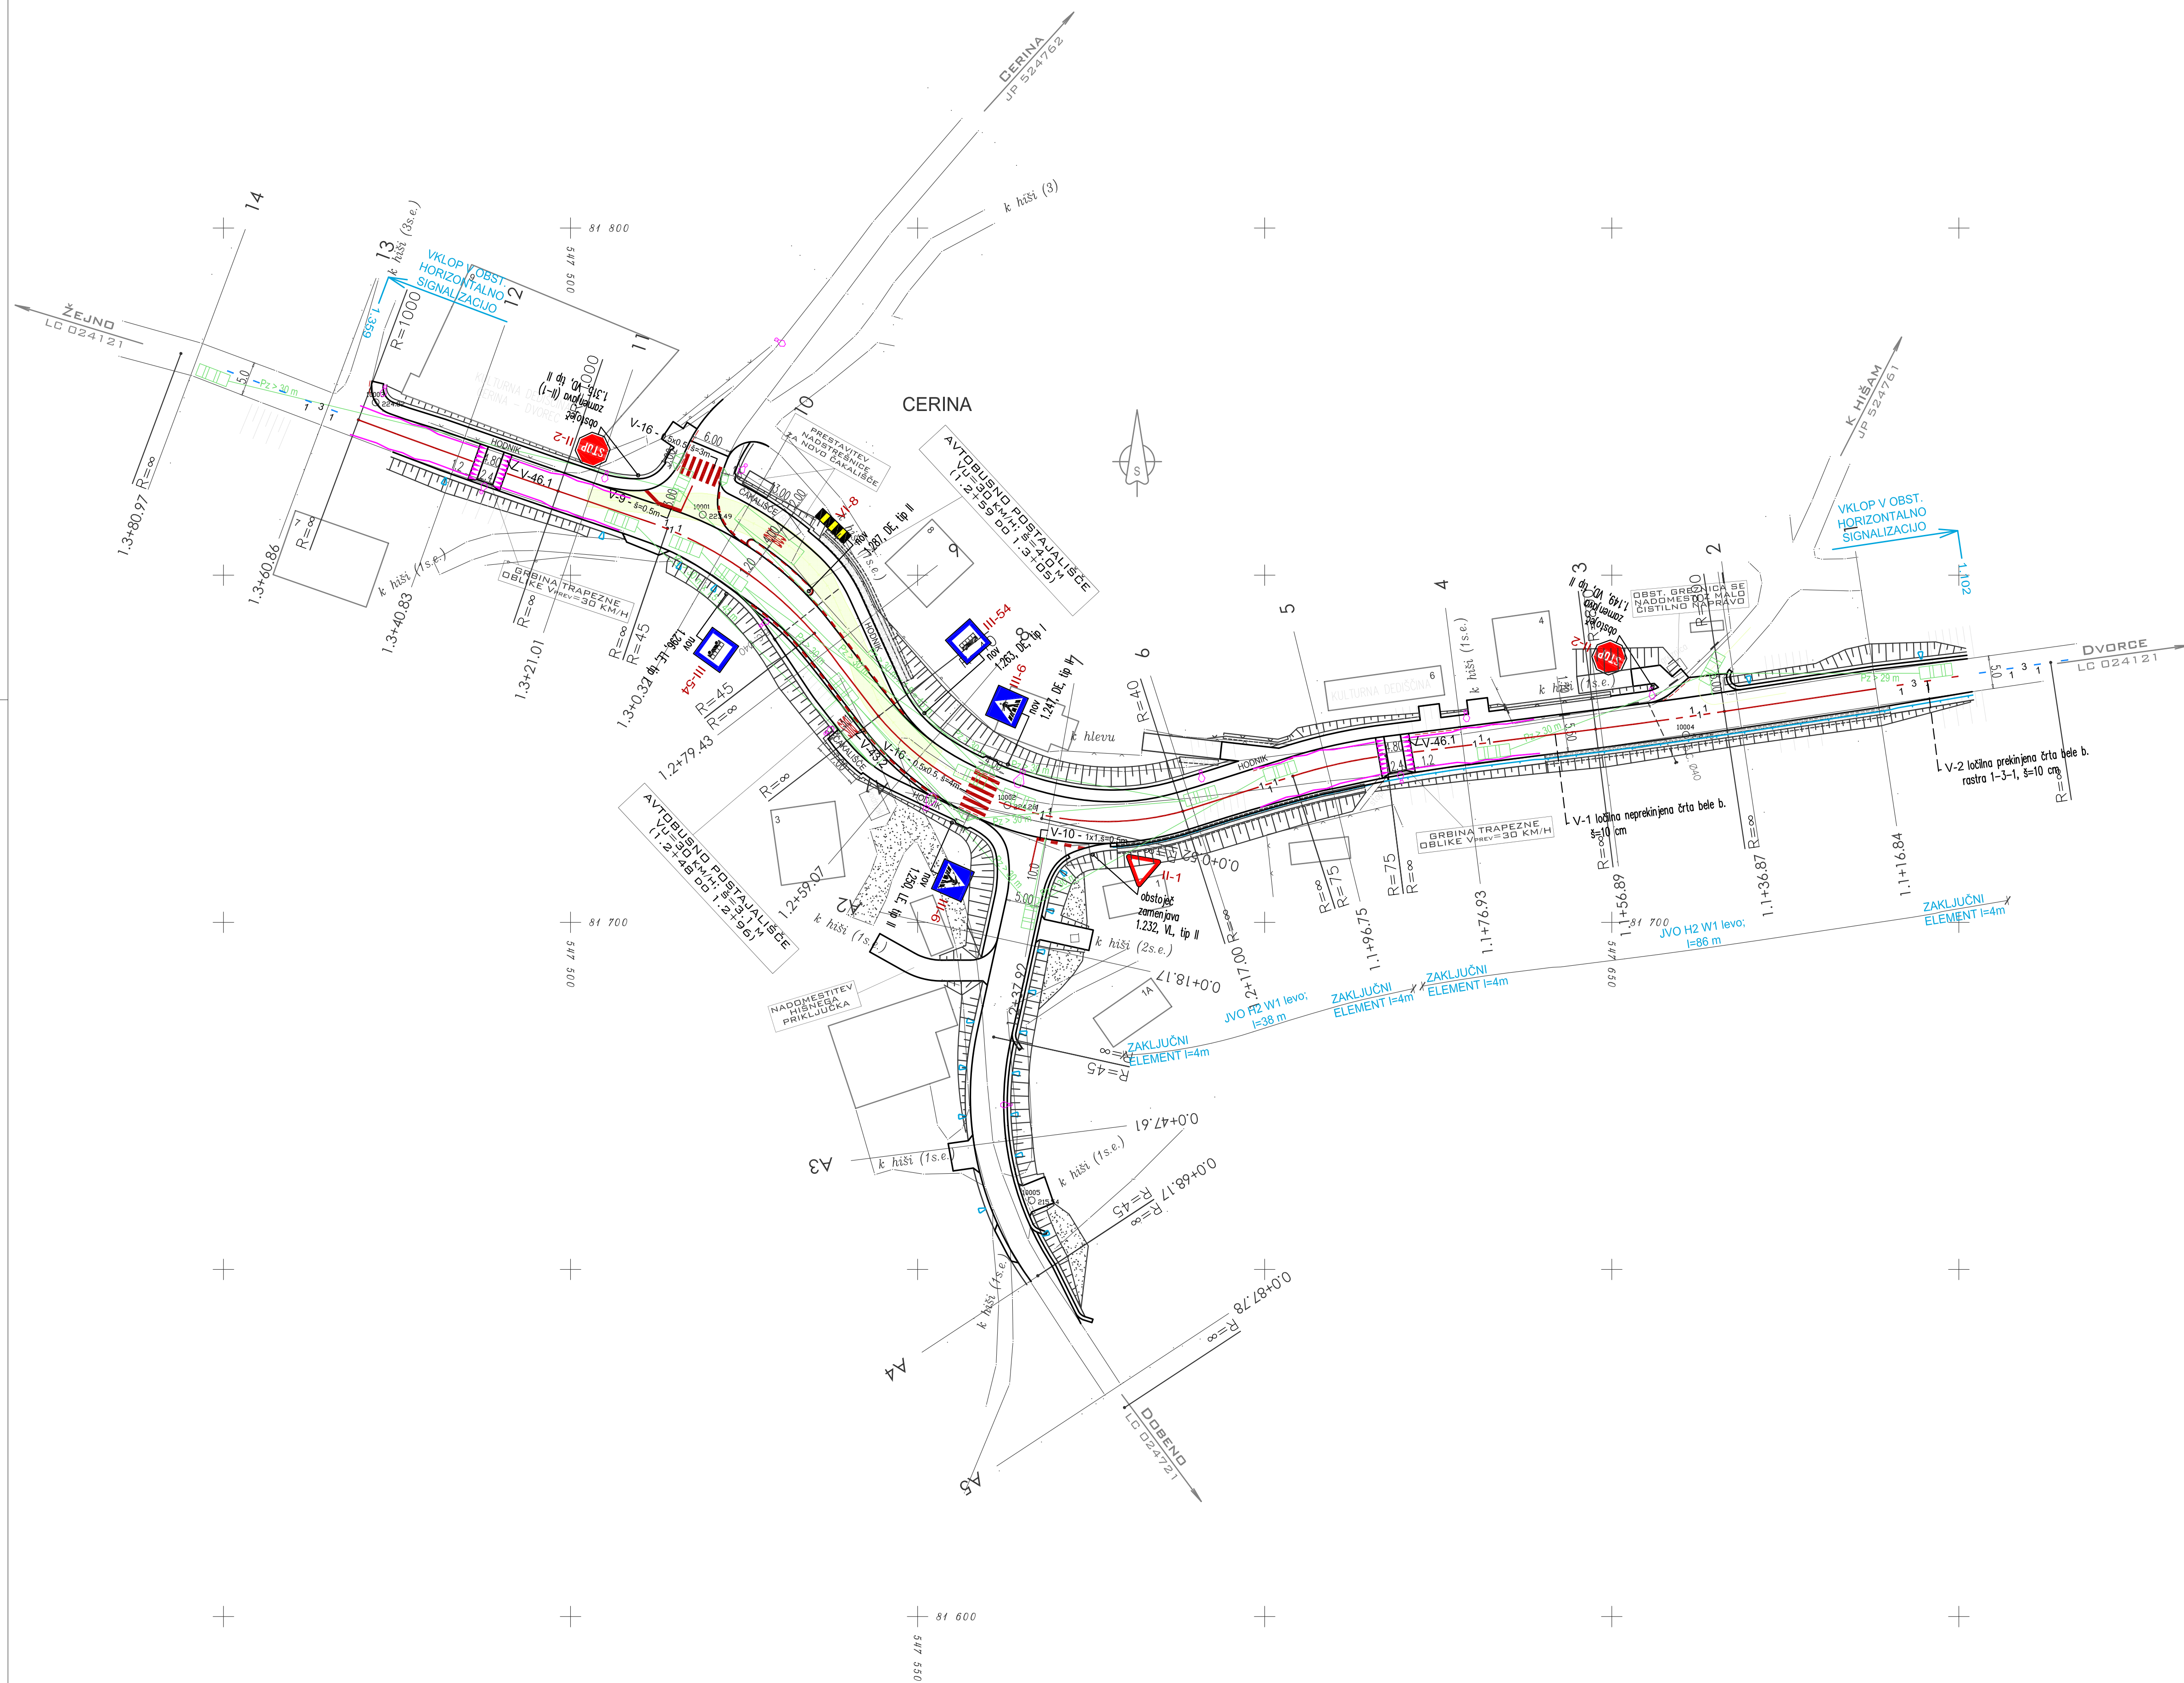
ZAVLJALNI RADLI (ZUNANJI ROB VOZILA)
MERODAJNEGA VOZILA (avtobus)
